令和3年4月発生

## 事故の種類：公衆災害（物損：架空線の損傷）

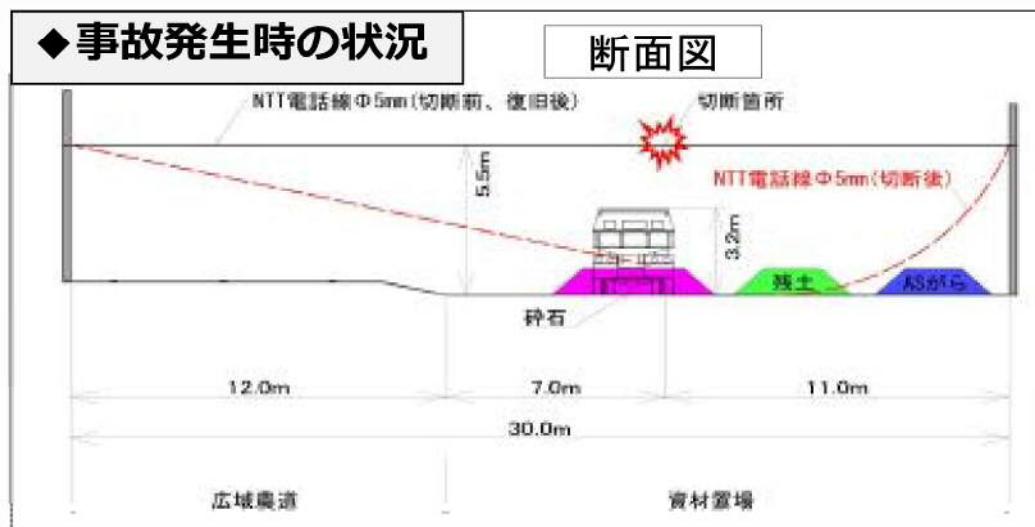
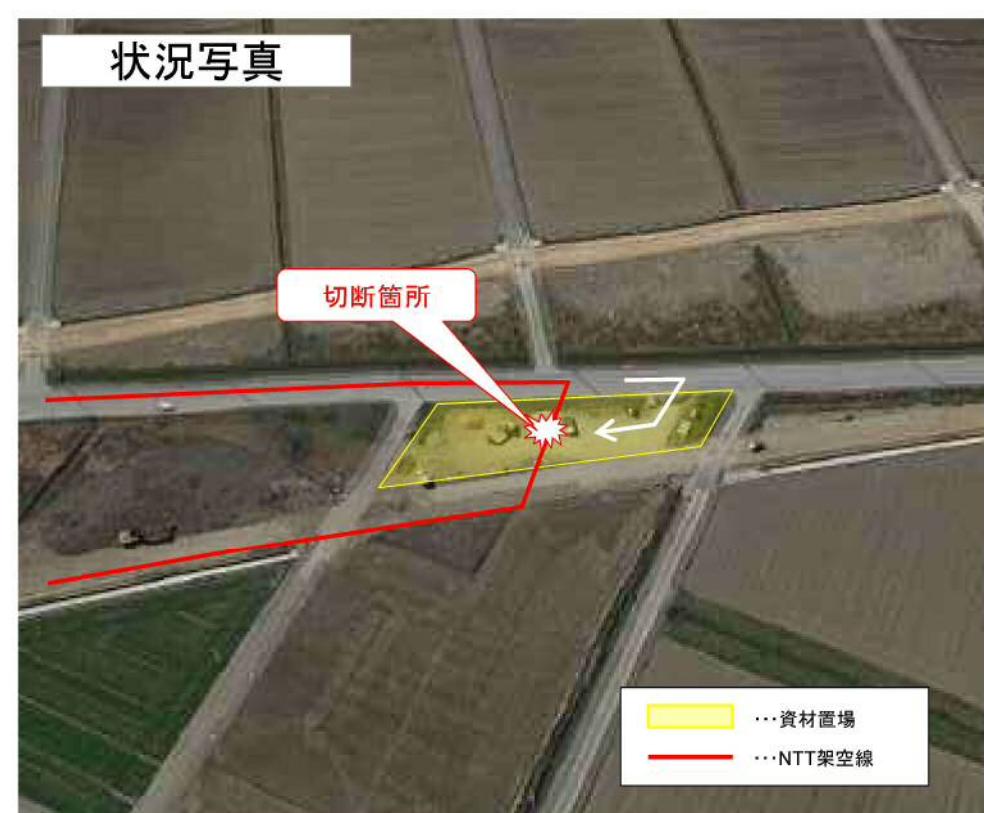
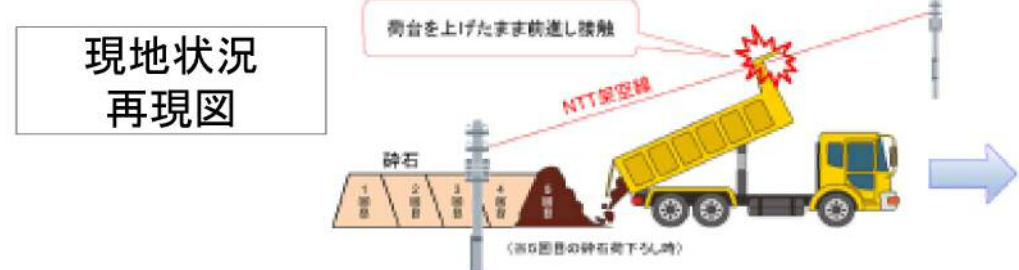
**【事故の概要】** 横断管渠の布設作業を実施しており、その埋戻しに使用する碎石については別の場所にある資材置場に一時仮置を行っていた。資材置場でダンプトラックの荷下ろし中、荷台に残った碎石を下ろしきるために、荷台を上げたまま前方へ1m程度移動した際にダンプトラックの荷台が架空線に接触し切断した。

- 点在する工区の作業において、元請は、現場の作業内容と工程について、見合う人員を確保せず誘導員を専任で配置していなかった。
- 資材置場上空には、架空線が存在したが、資機材搬入は一時的かつ短期間で回数と量も少なかつたことから、現場作業に影響するとは考えず、事前の架空線チェック、のぼり旗やリボンテープ等の注意喚起及び防護を行っていなかった。

- 元請はダンプトラック運転手に現場の安全ルールと危険箇所マップを書面にて配布し、遵守するよう周知徹底する。
- 元請の架空線等上空施設責任者は点在する工区を漏れなくチェックし、元請の各現場責任者が作業員及び運転手が目視により認識できるよう、のぼり旗やリボンテープを設置し、必要に応じて架空線の防護等の措置を行う。

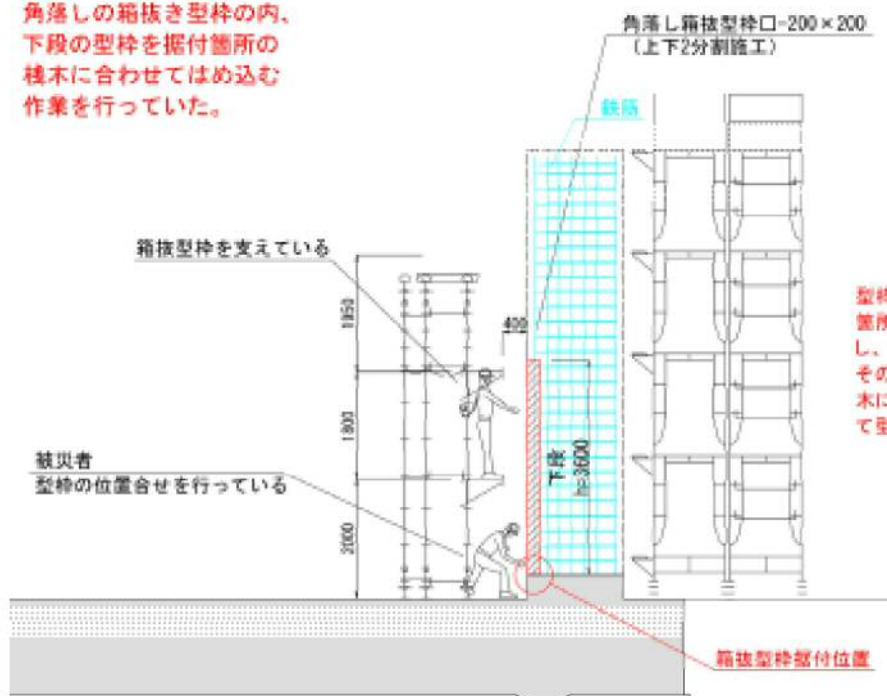
### 事故発生時 作業状況

**【事故の概要】** 横門管体川裏側の右岸側外壁の角落し型枠を設置する作業中、作業員が上下に分かれて2名で型枠を立て込む作業をしており、底版からの立上がり部の桟木にはめ込む際、一旦桟木に預けて位置合わせをしようとした。その際、抵抗なく落下するようにならなかったため、とっさに型枠と型枠の間に手を入れて、薬指と小指を挟まれ被災した。

- ・手を反射的に入れてしまった。
- ・型枠は通常、抵抗を受けるところ、予想に反して落下した。
- ・相互の合図、掛け声が不足していた。
- ・型枠を支える人数が不足していた。
- ・型枠落下時の安全対策がなかった。

角落しの箱抜き型枠の内、下段の型枠を据付箇所の桟木に合わせてはめ込む作業を行っていた。

- ・型枠の下に手を入れない。
- ・声掛け合図を密に実施する。
- ・桟木で持ち手を取り付ける。
- ・型枠保持者2名及び位置合わせの3名配置とする。
- ・落下対策としてスペーサー(桟木等)により安全対策する。
- ・型枠をワイヤーで吊った状態を保持する。

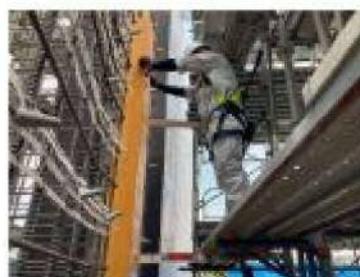
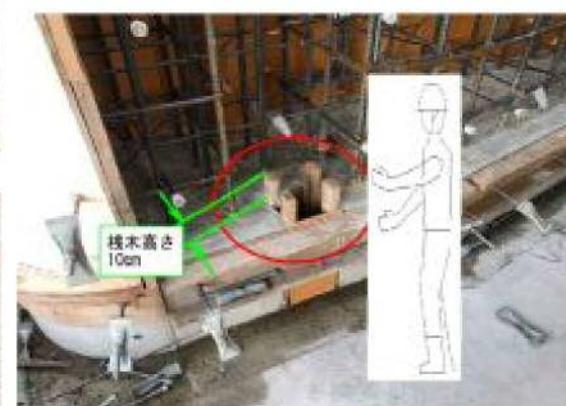
角落し箱抜き型枠取付前 (写真は発生場所と同様の構造部分)

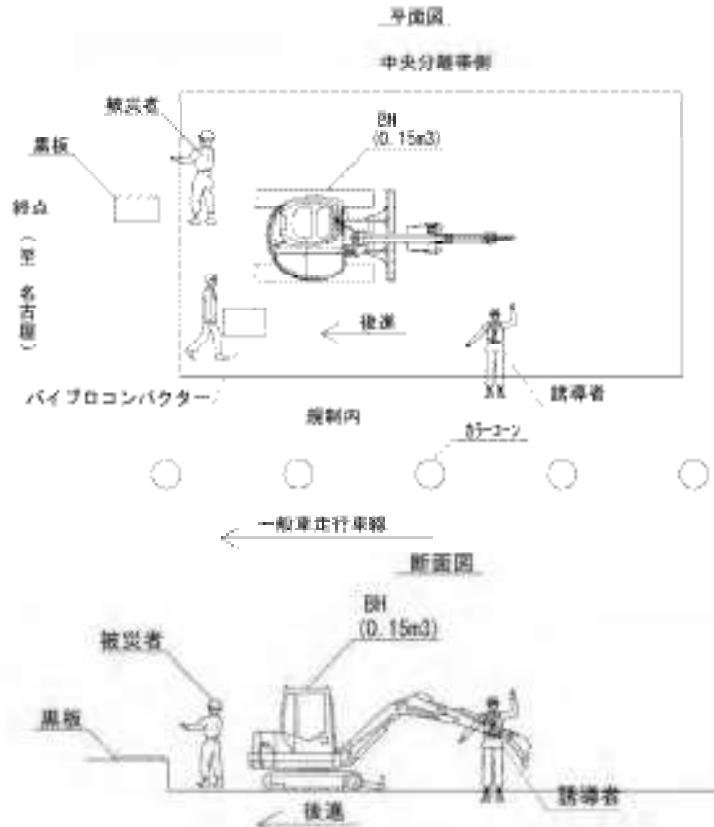
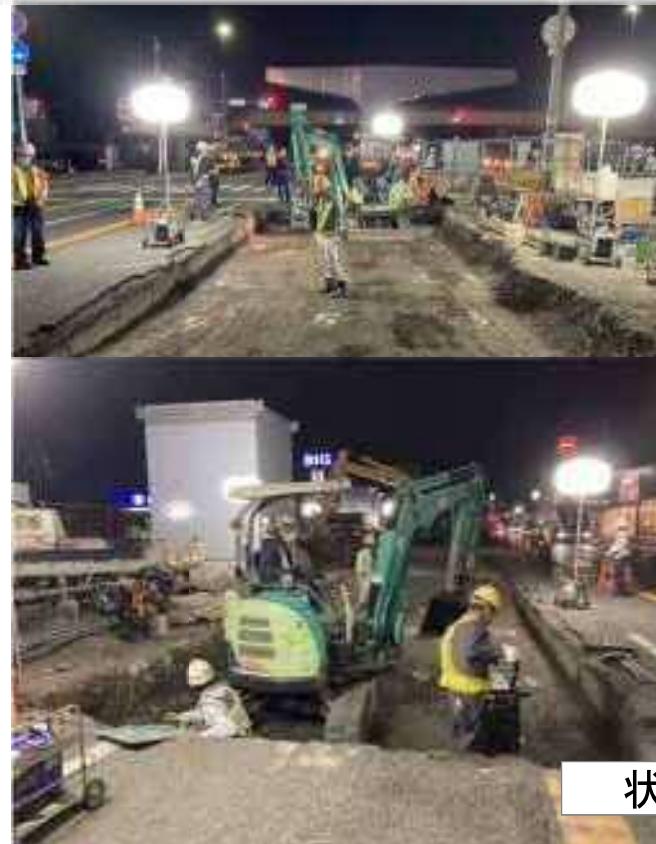
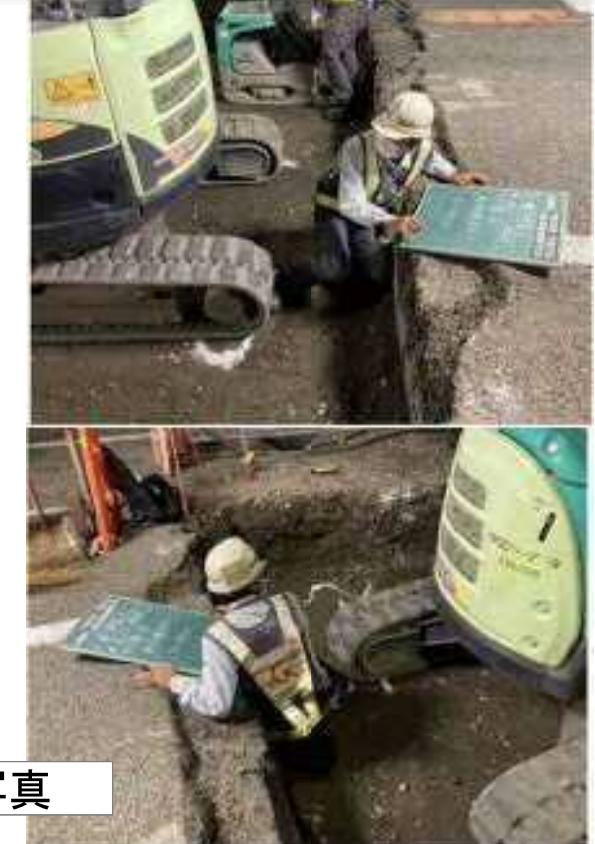
状況写真

**【事故の概要】** 本線舗装復旧作業を実施中、ミニバックホウ（以下、重機）のエンジンを停止し、全作業員が施工箇所内に入り、路床高の計測作業を実施していた間、監理技術者は既設舗装厚を確認していた。重機運転者が路床高調整を行う為、作業を再開したところ、重機が監理技術者と接触し左足首を負傷させた。

- ・重機運転者が、進行方向の安全確認を行わず移動した。
- ・重機運転者と誘導者が進行方向の意思疎通不足。
- ・重機が停止していたため重機運転手に合図を行わず、重機旋回範囲内に立ち入った。

- ・重機運転者は運転席に乗り込む前に重機の周囲を確認し、確認したことを誘導者に合図を送り伝える。誘導者は重機の進行方向にて安全を確認し、誘導合図を出す。
- ・重機運転者と誘導者は作業手順を確認後、重機運転者から進行方向を指差し、誘導者に伝える。
- ・作業員（重機運転者含む）は、事前に作業を実施している者に声かけを行い、作業を開始する。

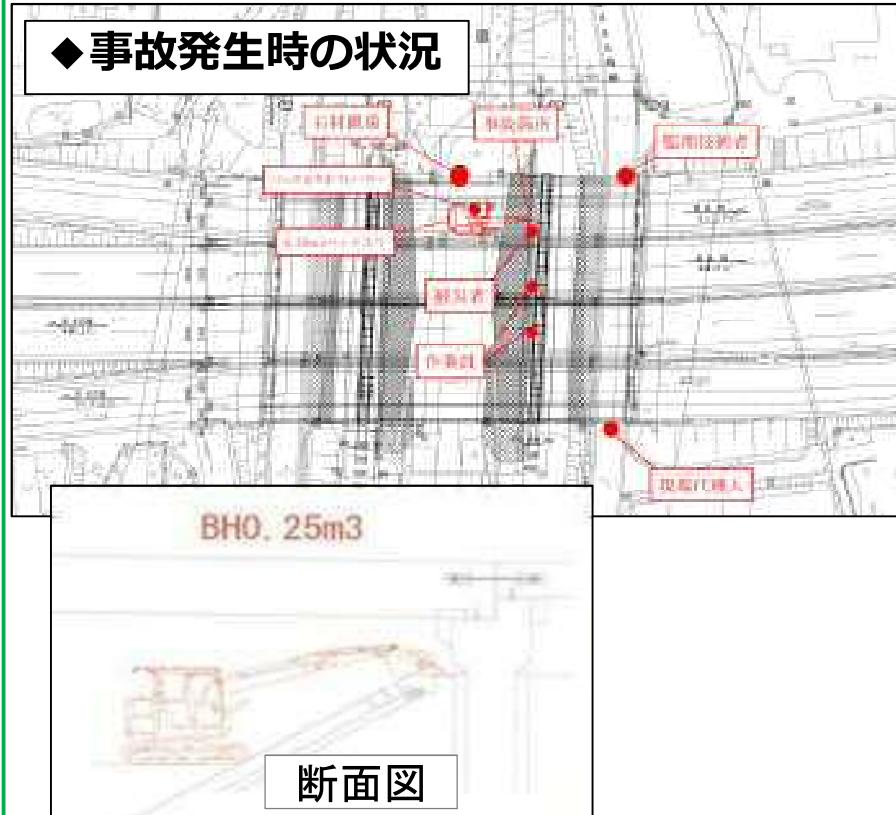
### ◆事故発生時の状況

【事故の概要】 河川の石積護岸復旧作業中、バックホウ0.25m<sup>3</sup>にて石積用の石材をバケットに5個入れて施工場所近くへ運搬していた。作業員がバケットの中から石を降ろそうとした際、手をかけていた隣の石が作業員の右手に転がり、右手を挟まれ負傷した。

- ・作業の危険予知、現場状況の把握能力が不足していた。
- ・石材を運ぶとき、バックホウのバケット内に石を多く入れすぎた。

- ・危険予知、現場状況の把握能力が不足していると思われる作業員(経験年数が浅い等)は、新規入場時に入念な教育、指導を行う。
- ・石材の運搬時はバケット内に2個までとする。

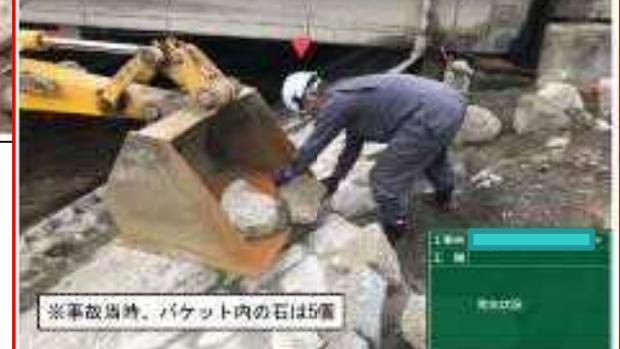
状況再現写真

※事故当時、バケット内の石は5個

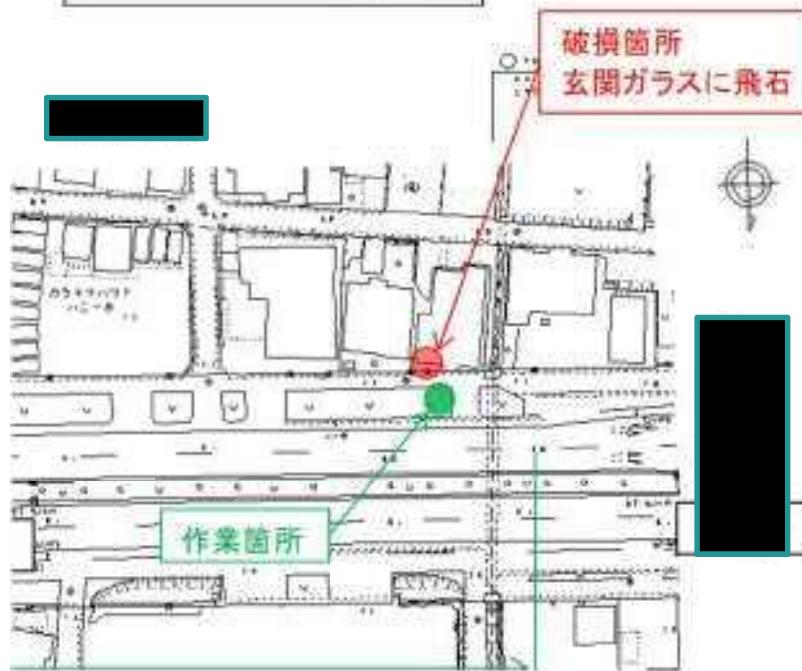
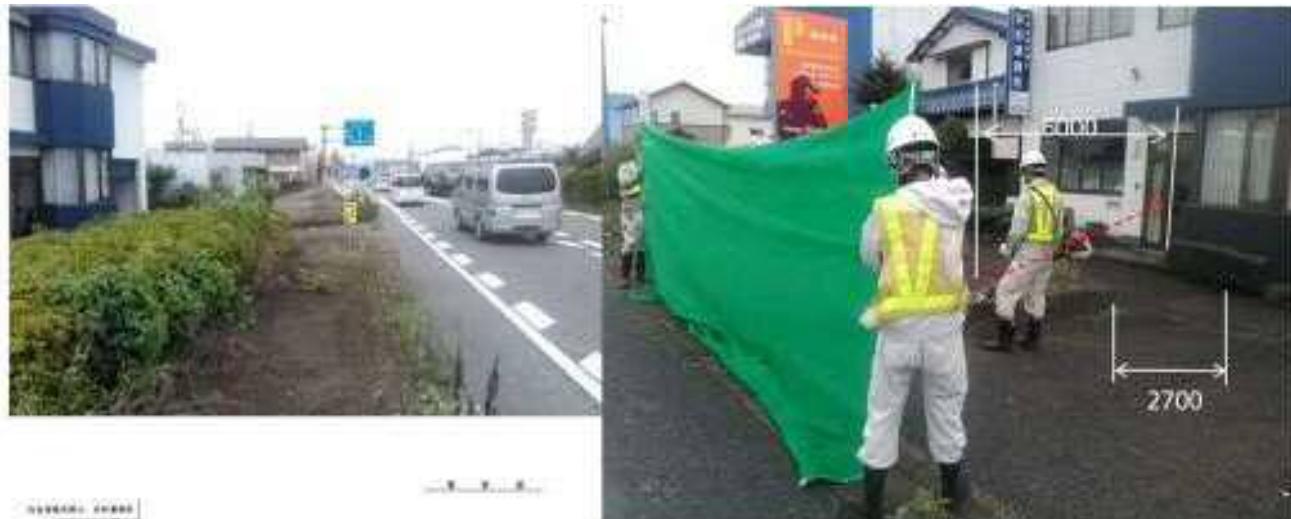
事故状況写真

**【事故の概要】**歩道と車道の間の植樹帯を肩掛け式草刈り機にて除草作業を実施中、植樹帯の作業中に近接の某事務所の事務員より「玄関ドアのガラスに穴が開いてしまっているので一度見てもらえますか」と申し出があった。確認すると玄関ドアガラスに1.5cm程度の穴を確認した。事務員より床に落ちていたとされるガラスの破片を提示された。

- ・作業状況に応じた作業機械の選択や作業方法を、明確な区分けなく実施していた。そのため、植栽帯端部の張りコンクリートが施工された目地部の除草を、肩掛け式草刈り機を使用して草の根元ギリギリに刈り取る作業を行った。
- ・民地への飛び石が想定される場所で、飛び石防護材を使用せず作業を行った。

- ・機械除草、人力除草の作業位置、作業方法を区分けした詳細な作業区分マニュアルを作成し、安全教育を行う。
- ・施工計画書の機械除草に、飛び石防護材の設置箇所及び刈り高を追加。
- ・植栽帯端部等の張りコンクリートが施工された目地部の除草は、手鎌及びトリマーを使用して作業を行う。
- ・作業前日の作業打合せにおいて、作業場所に合わせた作業方法を決定し、記録をする。

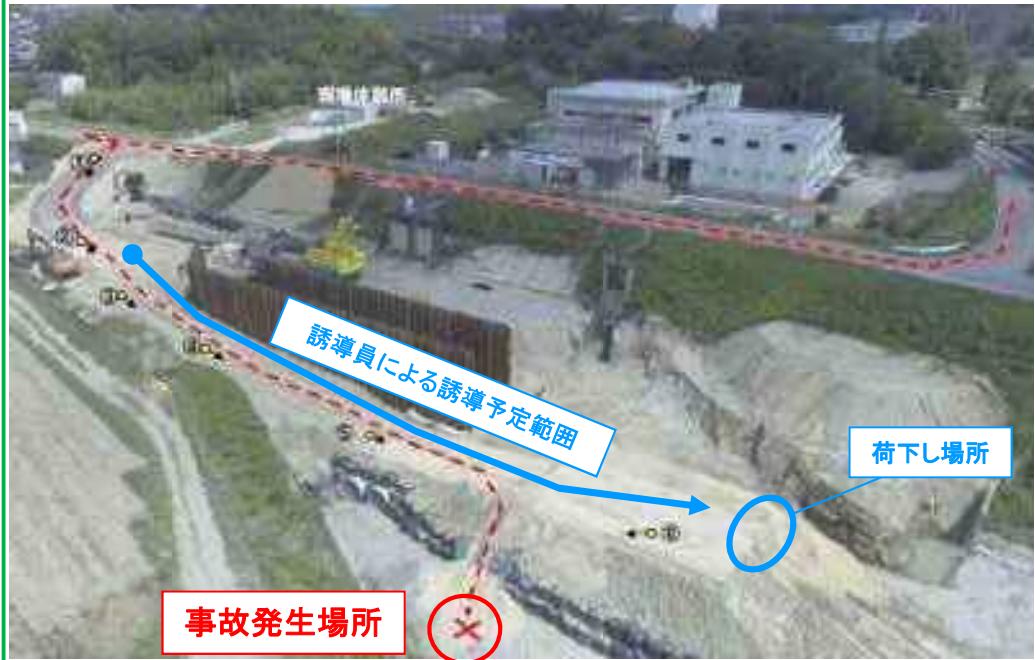
平面図

**【事故の概要】**工事用道路の造成に必要な土砂を現場内に搬入するにあたり、既設の工事用道路をバックにて進入していたところ、ダンプ運転手がハンドル操作を誤り、路肩明示を越え、敷鉄板上より脱輪し工事用道路盛土上より約3m転落し、運転手が被災した。

- 【事故原因】**
- ・早朝にダンプにて土砂搬入を行っていたが、車両の後進に対して誘導員の配置がされていなかった。
  - ・路肩明示が低く運転手から見えにくい状態で、路肩に堅固な柵がなかった。
  - ・車両の後進距離が長く、狭隘部の通行に対する運転手への注意喚起不足。
  - ・被災者の運転技術過信による操作ミス。

- ・路肩明示に昇り旗を用い視認性を向上させ、路肩に単管柵を設置しオレンジネットを張る。
- ・場内に回転場を設け、車両後進距離を短縮するとともに敷鉄板で拡幅する。
- ・車両を後進させる際は誘導員を適正に配置する。

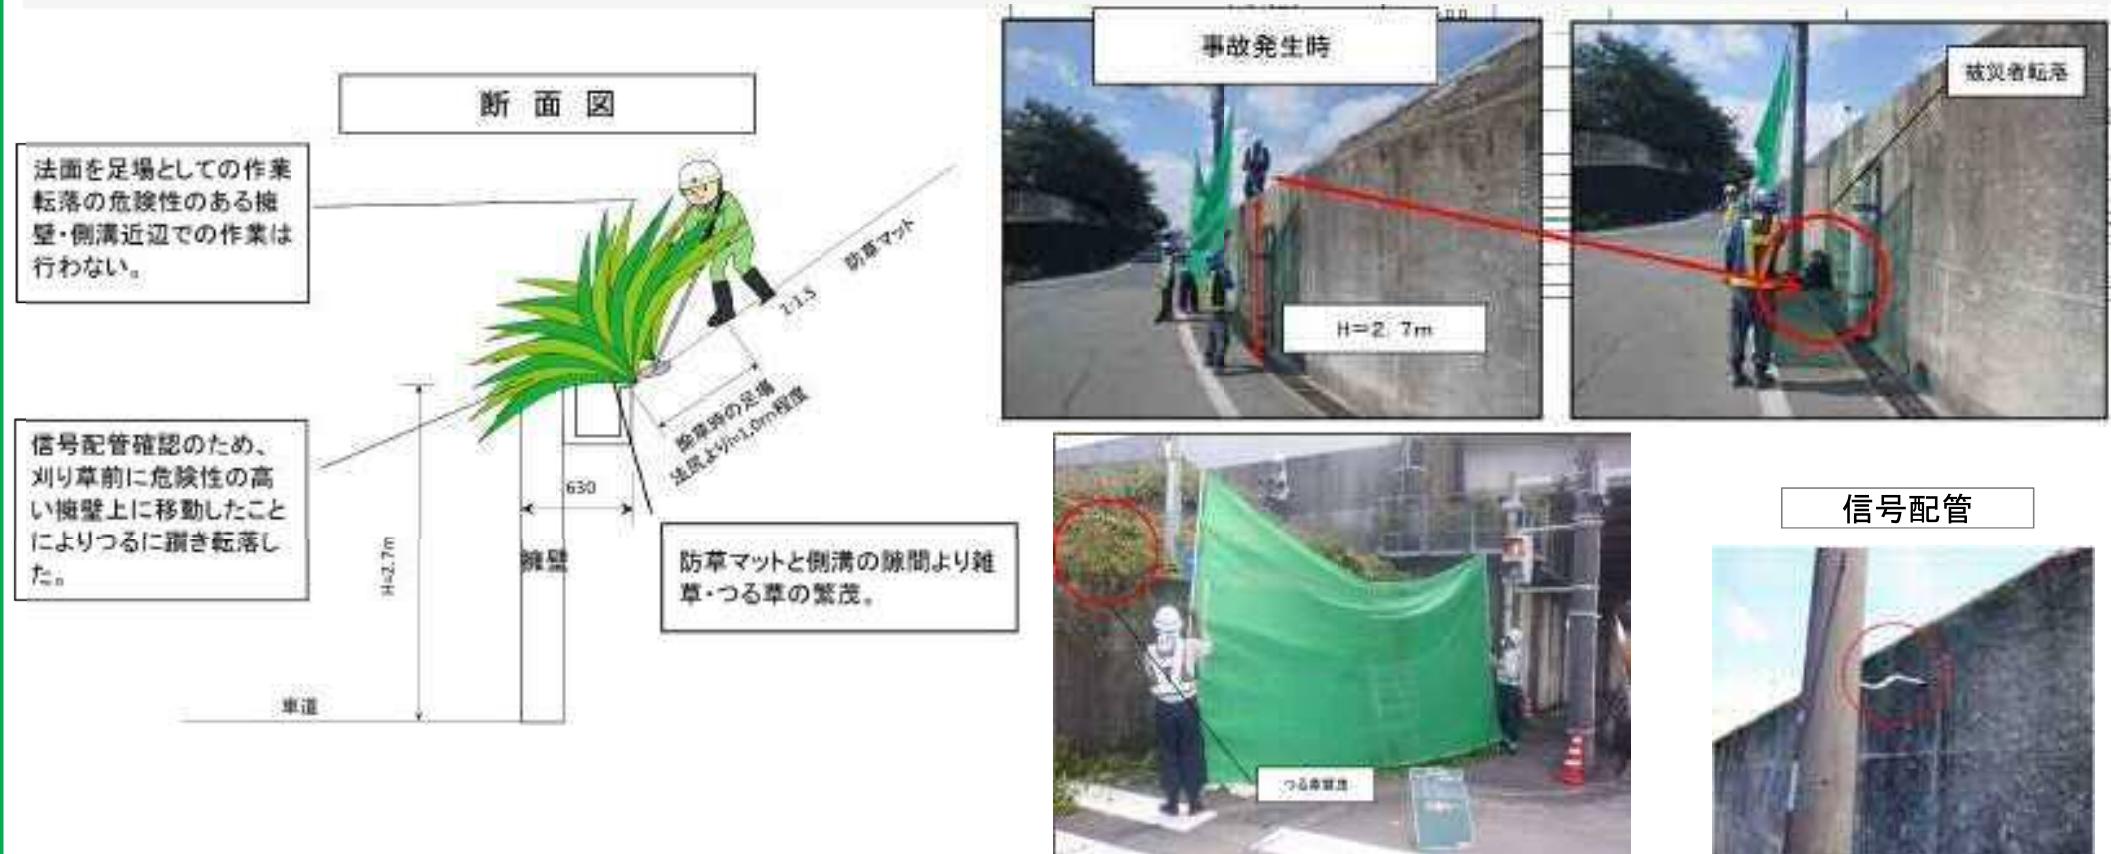
**【事故の概要】**道路の法面を肩掛け式草刈り機を使用し除草作業を実施していた。

作業員が作業箇所の信号配管を確認をするため、エンジンを止めた状態の草刈り機を担いで擁壁上（高さ約2.7m）を移動したところ、つる草に足をとられ擁壁から転落し負傷した。

- 草刈り前のつる草がある法面を草刈り機で両手がふさがった状態のまま移動した。
- 転落の危険性が高い擁壁の上に立ち入ってしまった。

- つる草がある法面を移動する場合は、草刈り機を取り外し、両手が空いた状態で移動するよう、作業手順書を更新して再教育を行う。
- 除草前の確認作業においては、より安全性の高い場所を通り確認する。

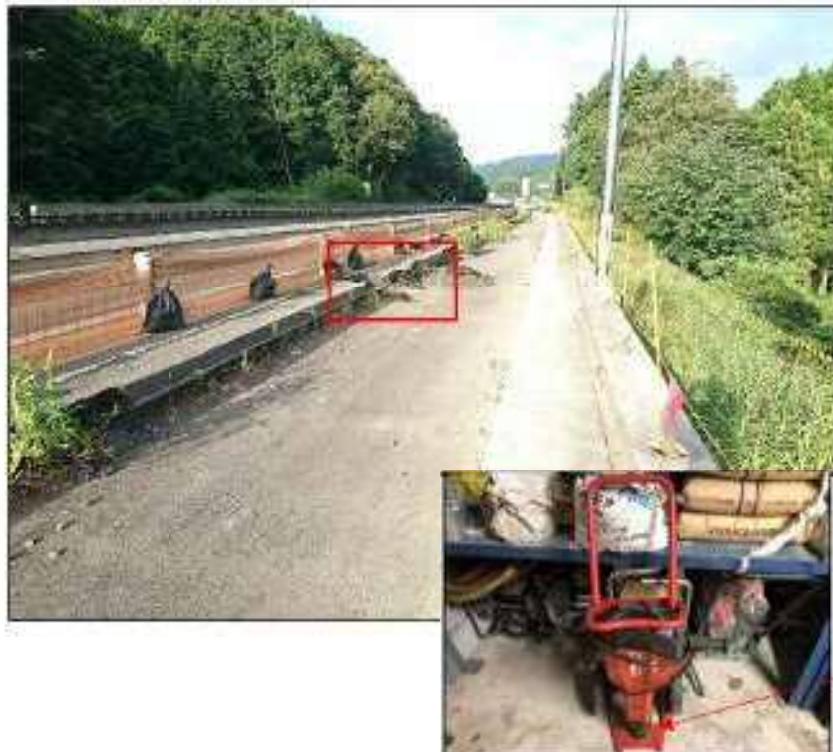
事故の再現写真

【事故の概要】道路の拡幅工事のため、情報管路の試掘中に（人力により舗装版をチッピング機械にて取り壊し中）に多孔陶管内を通線している情報通信線を損傷させた。

- 埋設物責任者が現場を離れるため、交代要員を配置し、その交代要員が一時的に現場を離れることになり、はつり作業員に作業一時中止の指示をしていたが、はつり作業員が早く作業を終わらせたいため独断で作業を継続した。（一人作業）
- はつり作業員は、事故当日新規入場者で、理解不足や勘違いがあり、作業手順書の不履行が生じた。

- 試掘作業中は埋設物責任者は現場を離れないようにする。（試掘作業が最優先）
- 情報管路が破損した場合の影響の重大性を説明し、問題意識を理解したうえで作業に当たらせる。
- 作業手順書に記載された施工方法を遵守する。

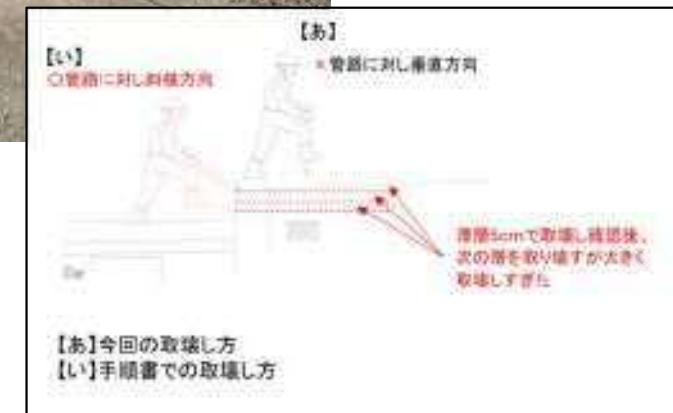
先端ノミで破損

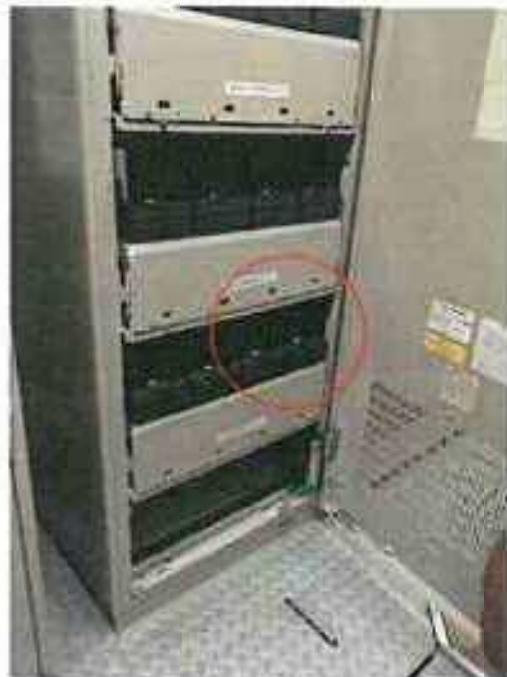
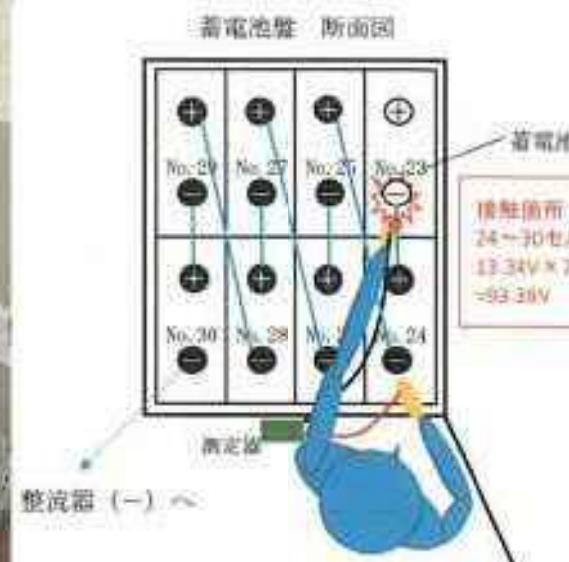
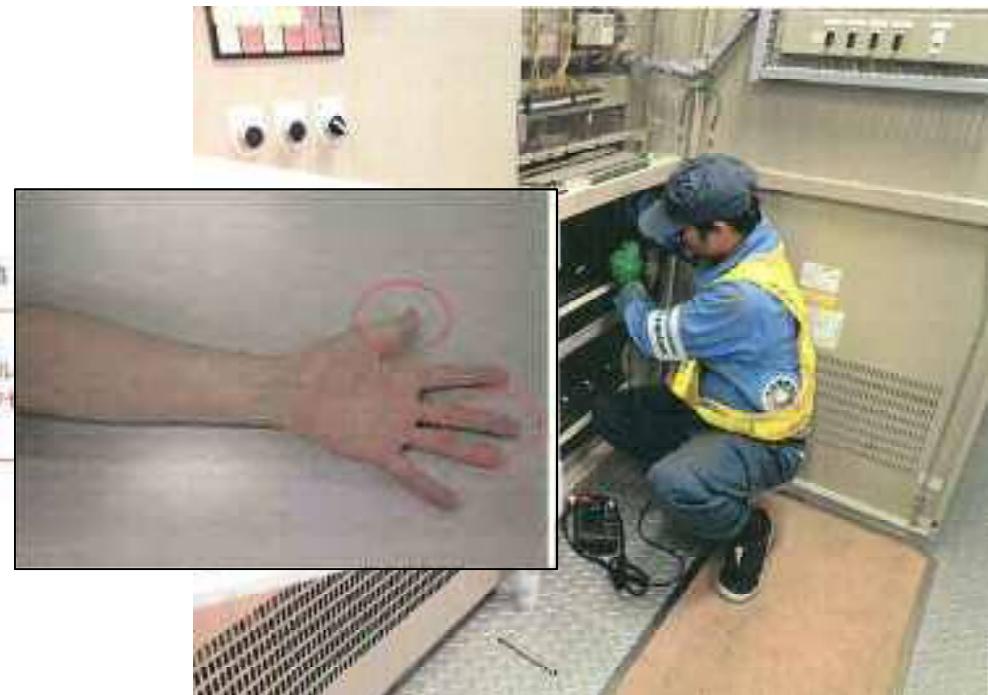
無停電電源装置（蓄電池盤）

**【事故の概要】**トンネル電気室において、無停電電源装置の点検中に装置内のバッテリー電圧を測定するために手袋非着用の状態でバッテリー設置箇所に手を伸ばした時に誤ってバッテリー端子に触れ、感電した。

- ・作業前のKY活動において、電気設備を点検する際の服装について周知が不十分であったため意識の低下につながり、手袋の着用を怠った。
- ・作業者が、点検作業で測定・筆記の両作業を一人で行うのに手袋のはめ外しが面倒となり、手袋着用をする事を省略して素手により充電部に触れた。

- ・充電部に接近する作業がある場合は、TBM-KY時に「服装チェック」及び「手袋着用」の項目を全員で確認の上、作業に着手する。
- ・点検作業時は測定筆記者と分けて作業にあたる。やむおえず一人の場合は筆記を行わず、音声で録音し、後に報告書へ記載する事とする。

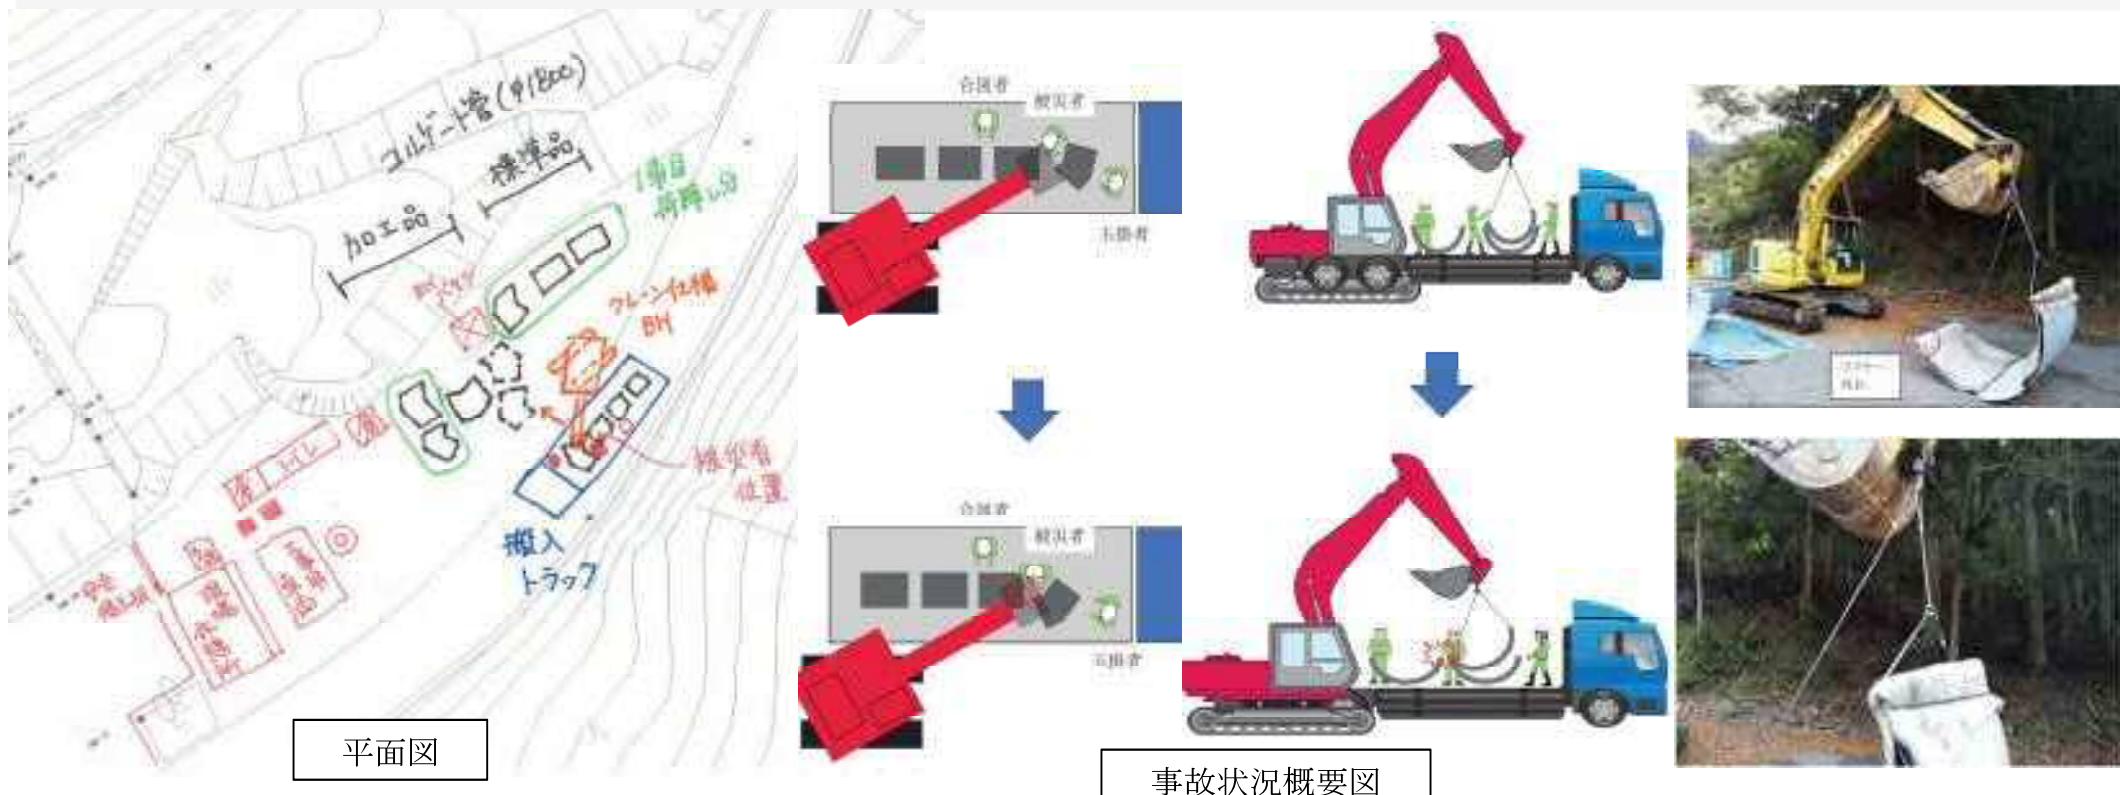
**【事故の概要】**仮水路工に使用するコルゲート管の荷下ろしを実施中、クレーン仕様バックホウによりトラックに積まれたコルゲート管を、ワイヤーにて2点吊りをして順次降ろしていた。2車目のトラックからの荷下ろしの際に、角度のついた加工品が、左右でワイヤーの長さが違う状態で持ち上がり、補助をしていた作業員が荷が振れないようにと反射的に手を添えたところ、片方のワイヤーが外れ、吊り荷が落下し、別のコルゲート管との間で手を挟んだ。

- 繰り返し荷下ろし作業を行うことにより慣れてきて、油断し、荷の安定を十分に確認せずに吊上げ作業を進めたことが原因と考える。荷からの離隔を十分にとっていないことも一因と思われる。

- 玉掛け時の一連の作業内容について、確実に実施するよう全作業者に一層の周知徹底を行う。
- コルゲート管の玉掛け方法を2本2点吊りから、管のボルト孔にアイボルトを取り付けた4本4点吊りとし、荷をより一層安定して吊上げる方法に変更する。
- 玉掛け時は、吊り荷の直近に寄らないために玉掛け用伸縮手力ギ（さわらん棒）を使用する。

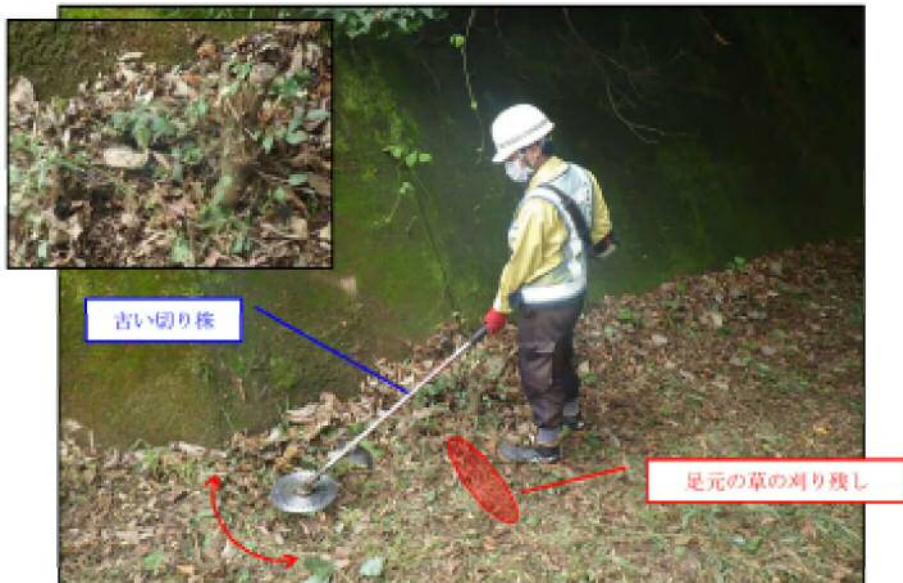
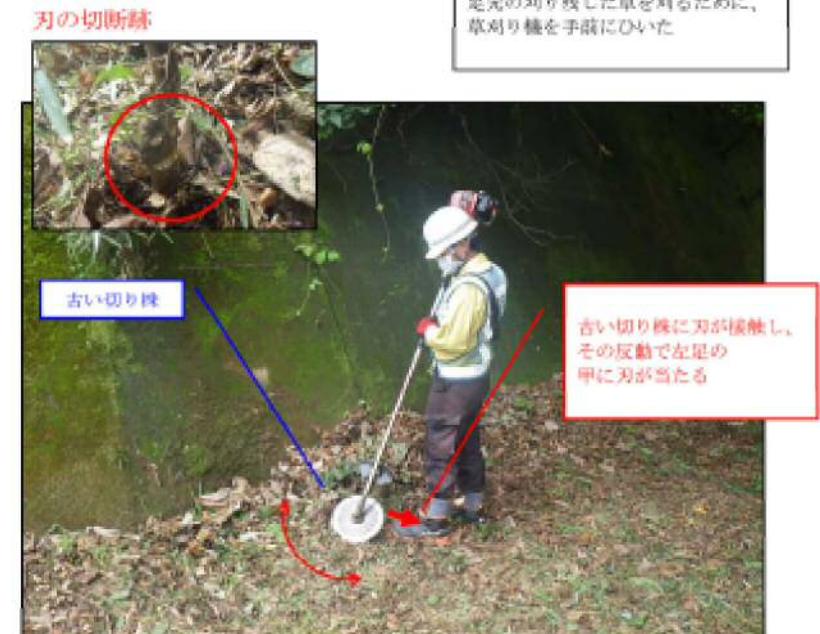
### ◆事故発生時の再現写真

刈り手が足元の草の刈り残しを草刈り機で除草する際、草刈り機のグリップを逆手に持ち替えて刈ったときに、古い切り株に刃が接触し、その反動で刈り手自身の左足甲に刃が当たり怪我をしたものである。

【事故原因】・除草時の準備作業として、作業箇所における障害物の事前確認が出来ていなかった。

・草刈り機の使用方法（正しい持ち方・姿勢）について事前に指示を受けていたにもかかわらず、守らなかった。

- ・草刈り機の作業方法に関する作業手順書に、写真やポンチ絵を用いて以下項目をより分かり易く追記する。
  - ①草刈り機は、正しいグリップの持ち方、正しい姿勢で使用する。
  - ②刈り残しがあった場合は、必ず体を反転させて除草する。
  - ③刈り手は、甲ガード安全シューズ又は、プロテクターを着用して防護する。
- ・草刈り中においても、草刈り機の刃が接触する恐れがある障害物等に十分注意を払い、発見した場合は直ちに草刈り機を使わずに手刈りで行う。
- ・作業手順書の再教育を緊急安全教育にて行う。

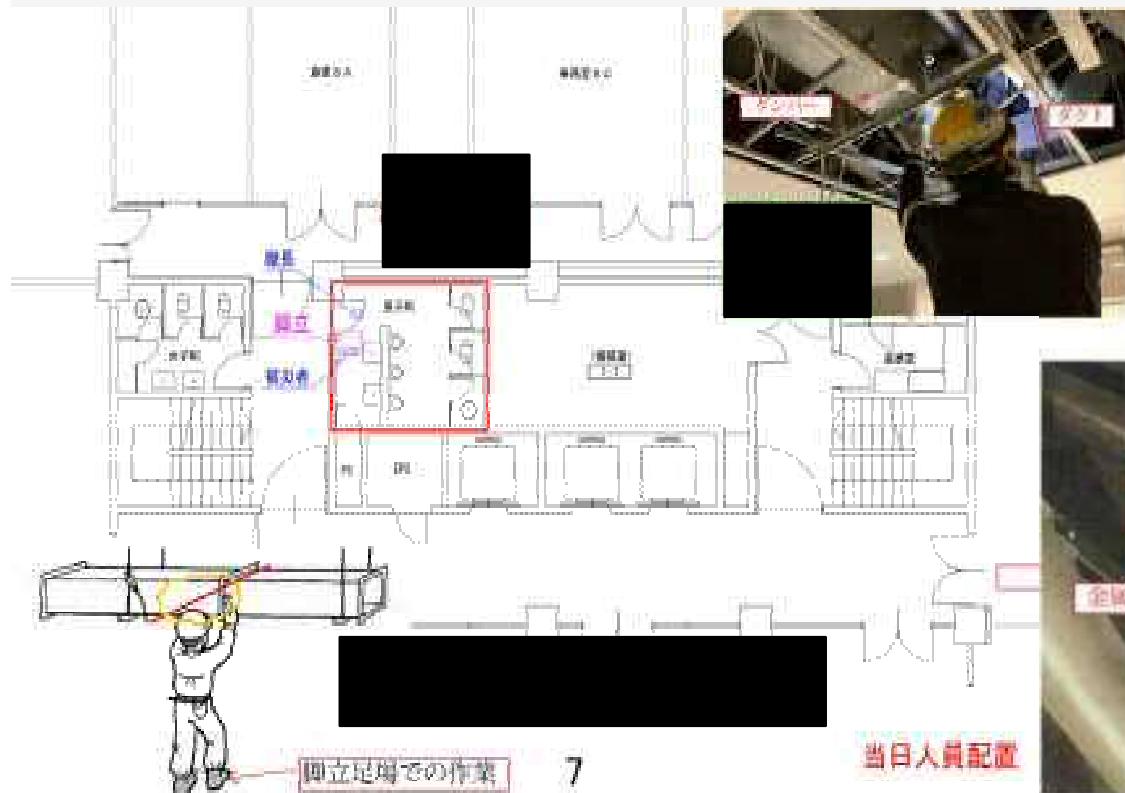
**【事故の概要】** 庁舎内のダンパー交換工事中、新設ダンパー吊込み用アンカーを打設する際、既存の金属電線管を手でよけた。金属電線管を手でよけた事により接合部が欠け、欠けた部分で内部電線の被覆を損傷し、金属管と電線部分が接触し短絡（ショート）を起こした。その際、作業員がショート時の熱により作業手袋が焦げて右手を熱傷した。

- 【事故原因】**
- ・一次下請作業員が、ダンパー吊込み用アンカーを打設をする際に、既存の金属電線管の位置をずらす必要が無いにもかかわらず、不用意に手でよけた。
  - ・作業前の調査において元請及び下請職員の立会で、ダクト廻りに、金属電線管があるのを確認していたが、結合部の劣化の状況まで確認していなかった。

- ・既存物の事前調査において、作業に支障が出るものがないか確認し、それに対応した作業を行う。特に不明な既設配管等がある場合には確認して対応を行う。また必要に応じて監督員に報告し対応を協議する。
- ・朝礼後周知会を行うなど周知・教育の徹底を行う。また作業においては、作業員が注意すべき箇所に黄色テープでマーキングを行い誰でも認識出来るようにする等、注意喚起を行う。

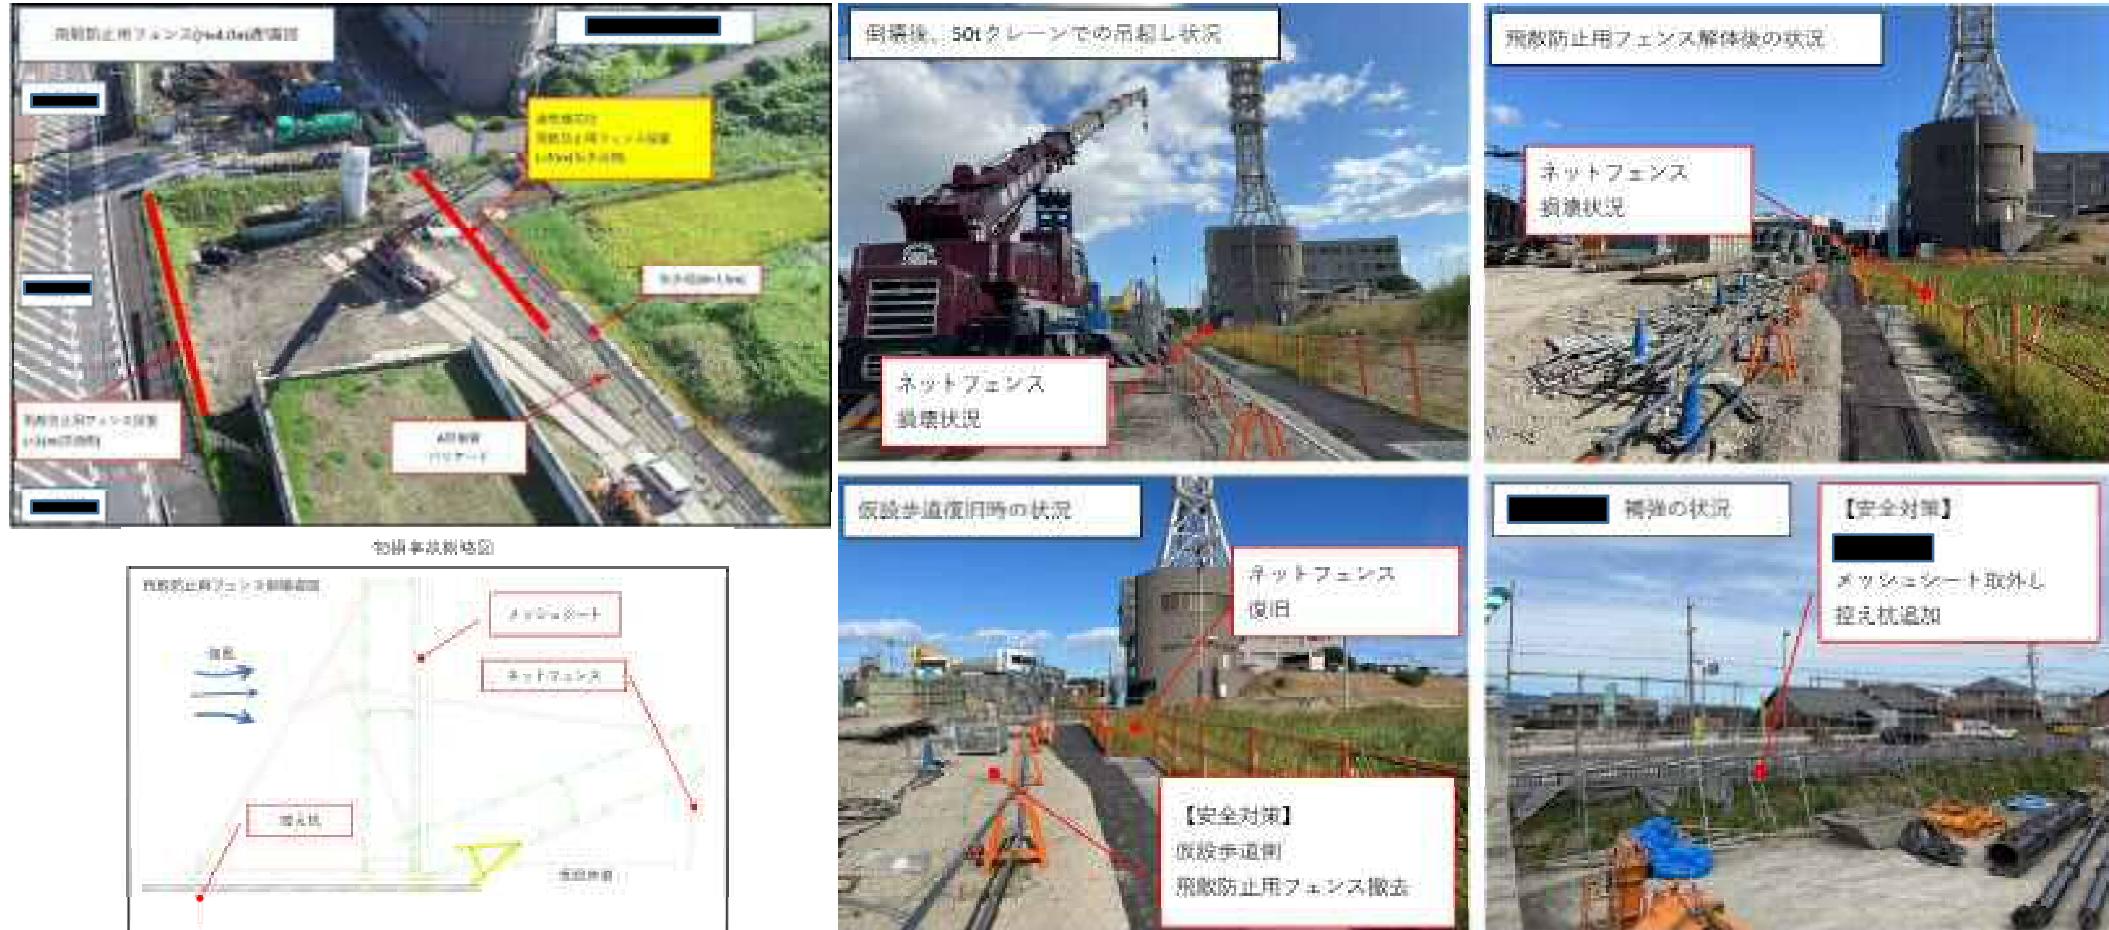
【事故の概要】既製杭工の排泥作業時に予想される泥土の飛散防止対策として設置した飛散防止用フェンスが強風により倒壊し、隣接する仮設歩道用のネットフェンスを破損させた。

- ・強風対策としてメッシュシートの取外しの不備。
- ・仮設歩道側の現場条件（風向き・通行量）を考慮せずに設置したため。

- ・作業時以外はメッシュシートを外し、風の抵抗を低減する。作業開始時、作業中は風速確認を行い、作業中止基準（10m/s）に達した場合は速やかにメッシュシートを外す。

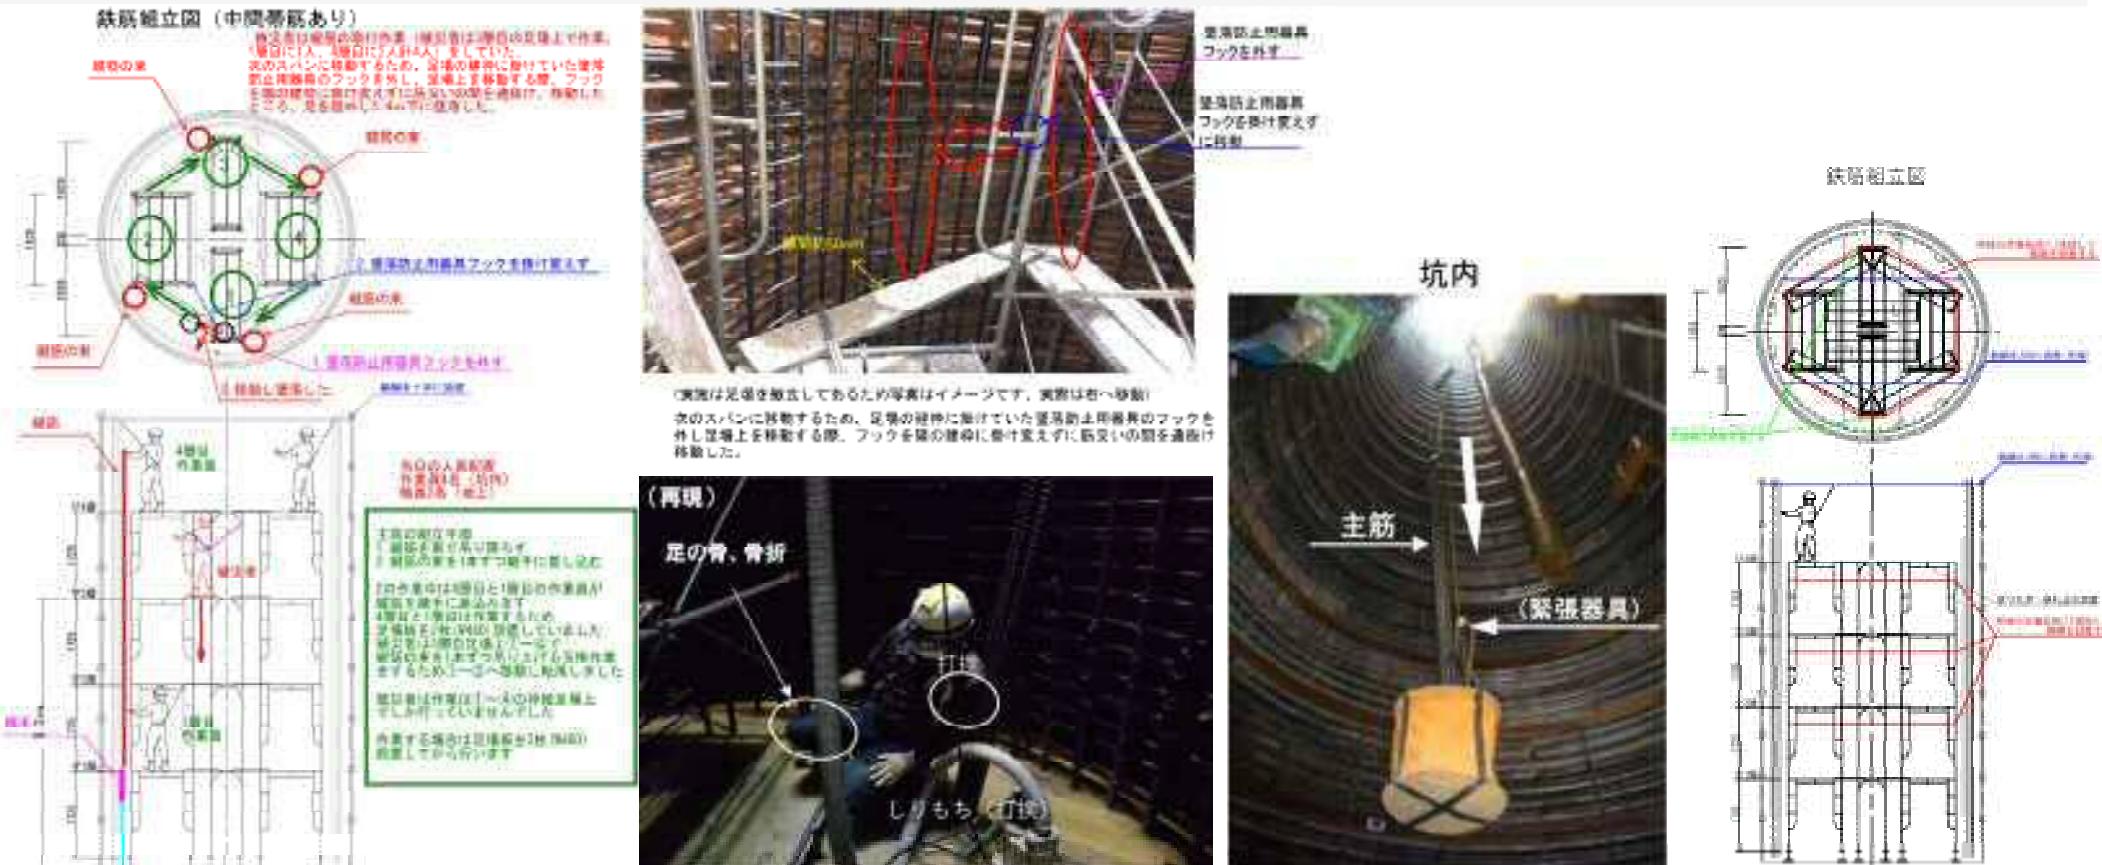
**【事故の概要】** 深基礎杭を構築中、足場上での鉄筋組立作業において、作業員が安全帯を使用中に次の場所へ移動するため、安全帯のフックを外し、掛け変えずに足場上を移動した際、足を踏み外し、5.4m下のコンクリートに墜落した。

- 【事故原因】**
- ・次の作業場所へ移るため、移動用足場を通行しようとしたが、墜落防止用器具(胴ベルト1丁掛け)のフックを外した後、フックの掛け変えをする前に、先に足場上を移動してしまった。
  - ・繰返し作業のため、墜落の危険に対する危機意識が薄れていた。

- ・足場各層に親綱を設置し移動時の墜落防止用器具フックを外す回数を減らす。
- ・墜落防止用器具はフルハーネス型を使用し2丁掛けを徹底する。
- ・作業手順を見直し、通路にも足場板2枚を設置し、開口部を減らす。  
また、フルハーネス2丁掛けの使用とする。

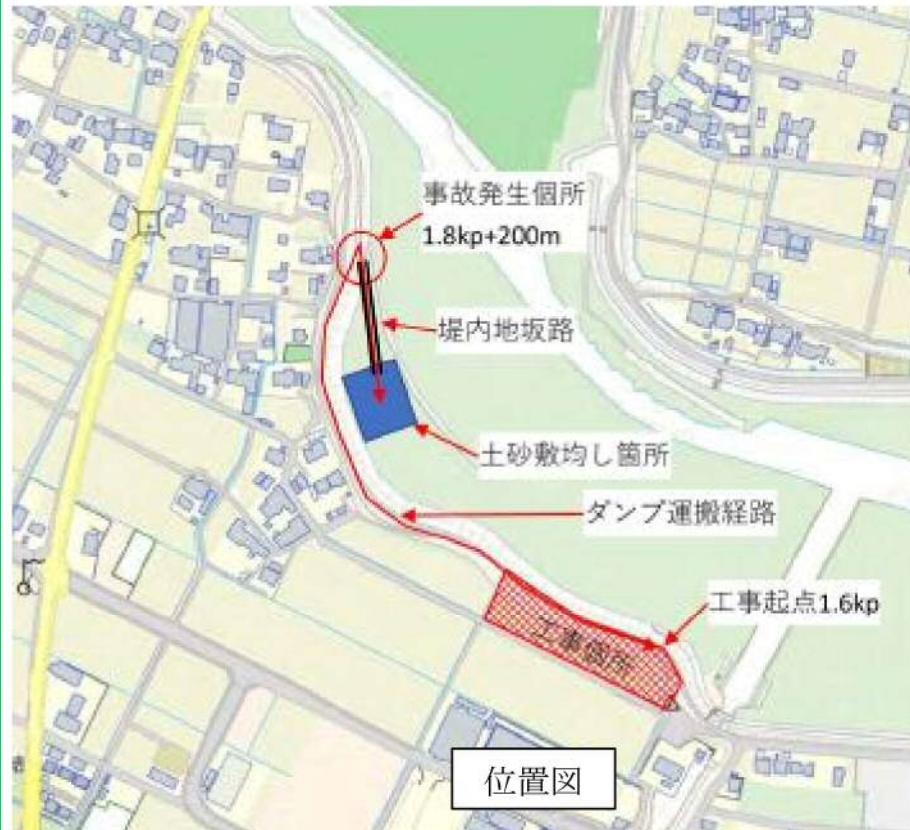
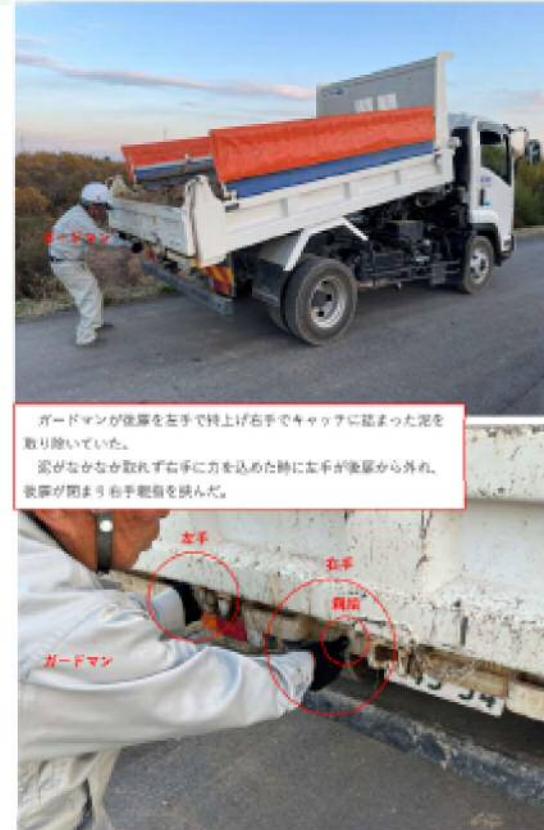
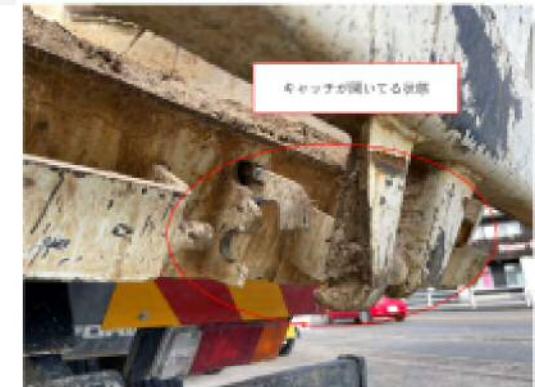
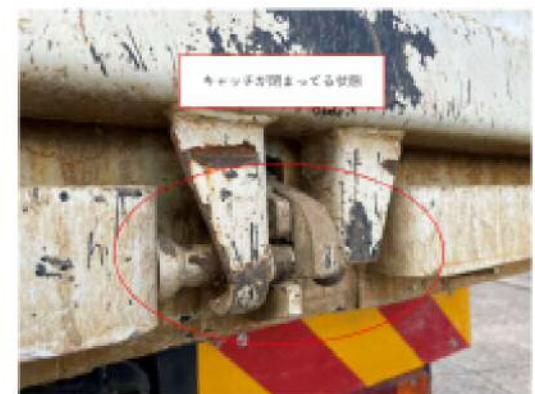
**【事故の概要】** 残土運搬作業中、4tダンプ運転手が残土仮置場へ運搬し、その後、坂路出口にて交通誘導員が、ダンプの荷台後部扉が完全に閉まりきっていない状況を発見。交通誘導員は、ダンプ運転手に「後部扉が閉まっていない。私が挟まっている泥を撤去する」と声掛けし、扉を閉めるために開口部の泥の詰りを清掃していた際、扉を支えていた左手が滑ったことで扉が閉まり、右手拇指（おやゆび）を挟んだ。

- ・ダンプ運転手が、作業手順書に記載のある、荷下ろし後の荷台状況の確認を怠った。
- ・交通誘導員が業務外作業を行ったこと。

- ・元請及び下請業者への再発防止会議にて、業務外作業を行わないよう、作業内容の再確認を徹底。
- ・「業務外作業をしない・させない」意識向上を図るため安全掲示板へ表示、またダンプ積込み・荷下ろし確認の徹底のためダンプ車内へ注意喚起ステッカーを貼付。
- ・キャッチが無いダンプ機種(フラットゲート式)への変更
