令和3年4月発生

## 事故の種類：公衆災害（物損：架空線の損傷）

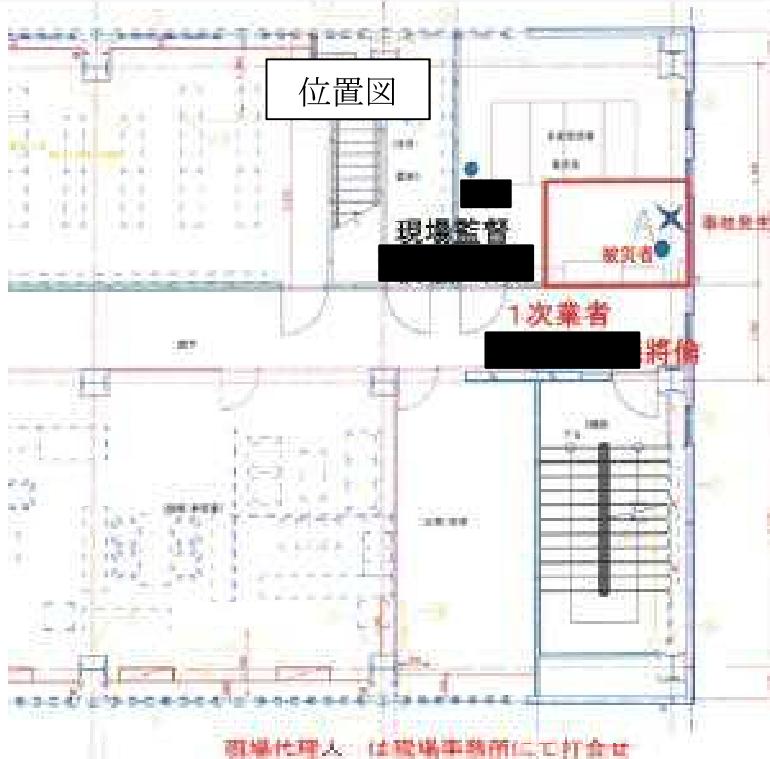
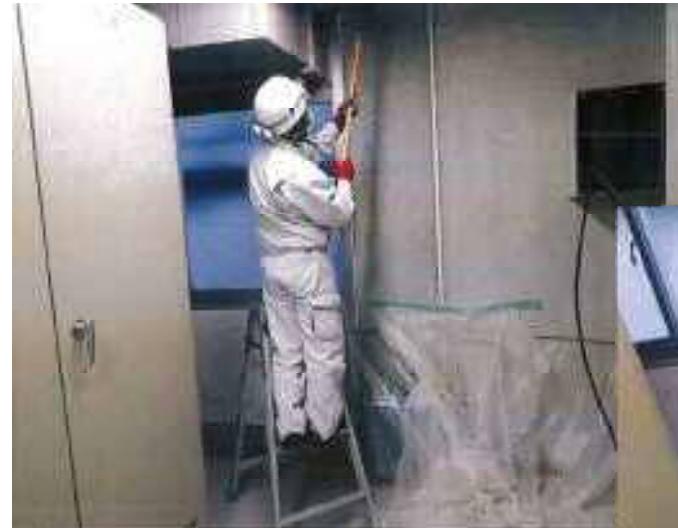
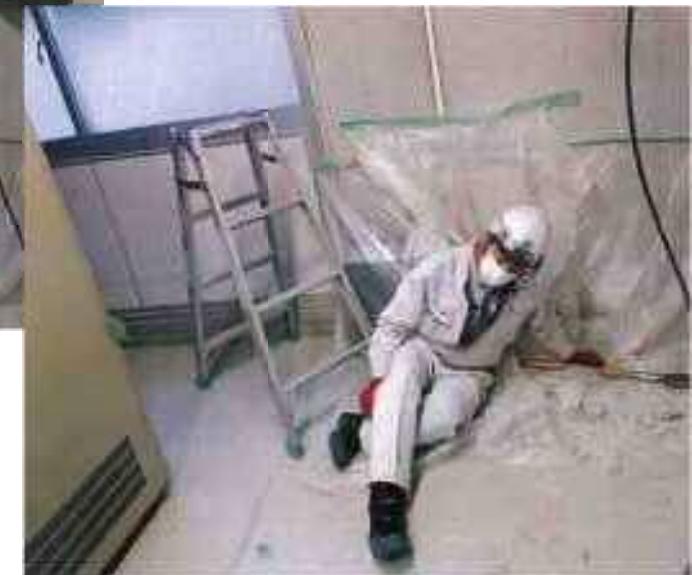
【事故の概要】 建物の耐震改修工事において一次下請の作業員が、2階電気室の既存ロックウールの撤去作業を行っていた。4尺脚立の2段目(高さ50cm程度)にてケレン棒を用いてロックウールをケレンし、撤去していたところ、脚立から転倒した。

- ・脚立足場での作業において、作業時の脚立足場位置が適切でなかったため、作業員が不安定な姿勢となり、その状態で作業を行ってしまった。
- ・元請が作成した脚立作業手順書を、脚立作業を行う下請作業員に周知、教育をしていたが、今回被災した作業員が間違った使い方をした。

- ・原則立馬を使用した作業とし、脚立足場の使用は許可制とする。また脚立足場で不安定作業にならないよう2人作業を徹底する
- ・脚立足場の場合、作業員が3点支持姿勢をとるよう周知徹底する。
- ・脚立作業手順書について上記①②の明記等の見直しを行い元請から指導を行い遵守させる。また脚立足場の使用は、許可票で管理し、ステップには色付き滑止テープを貼る。

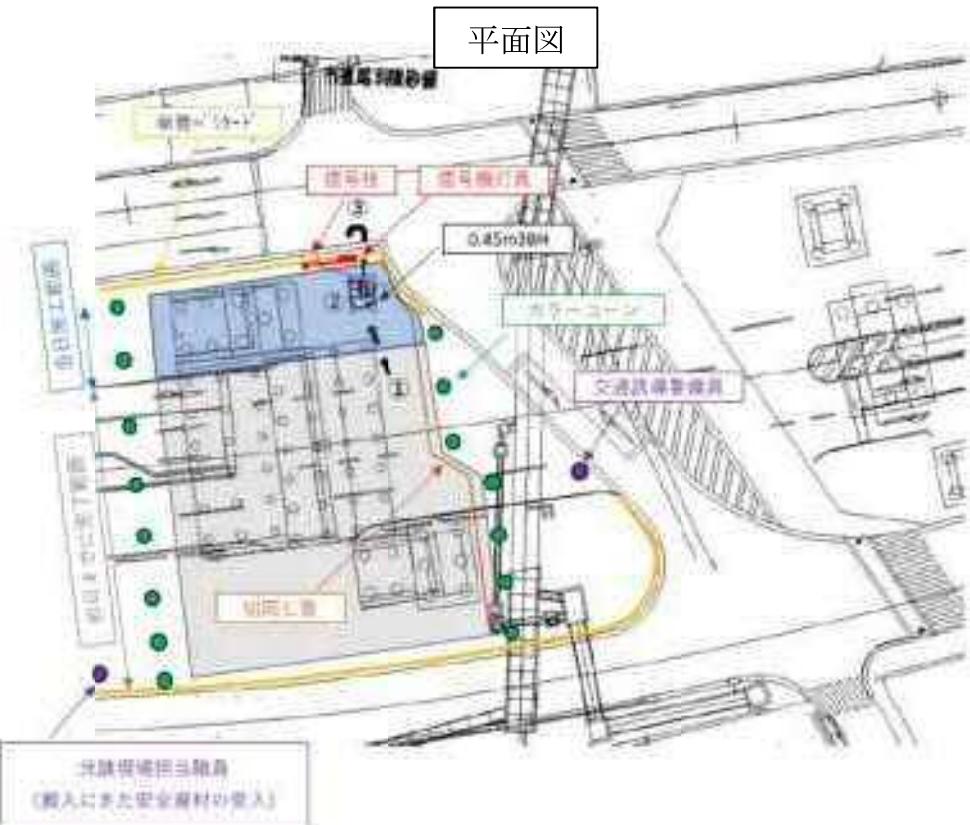
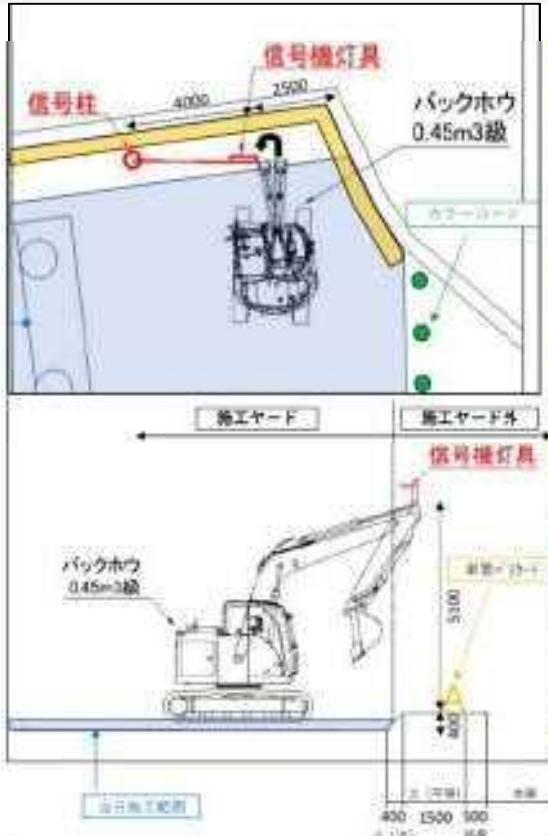
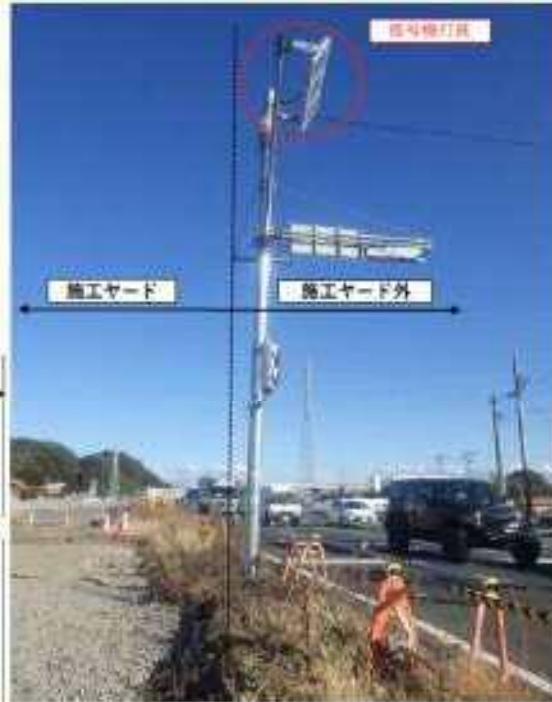
【事故の概要】構造物撤去工完了後、バックホウで碎石敷均し作業を行っていた。下り側の交差道路用信号機付近で、バックホウを方向転回するためにブームを左旋回した際、信号機灯具に接触し破損させた。

- 「建設工事公衆災害防止対策要綱」及び「架空線等上空施設の事故防止マニュアル」のうち、施工中の保安措置（注意看板等の設置、交通誘導員の配置）が実施されていなかった。
- バックホウ運転手が、旋回方向の安全確認を行わず旋回した。

- 運転席の見える位置に注意喚起表示を行うと共に、バックホウ運転手は旋回前に指差確認にて周囲を確認する。
- 施工ヤード上空にある信号機の範囲を、地上にカラーコーン、コーンバーで囲い、進入できないようになると共に、注意喚起看板を設置する。

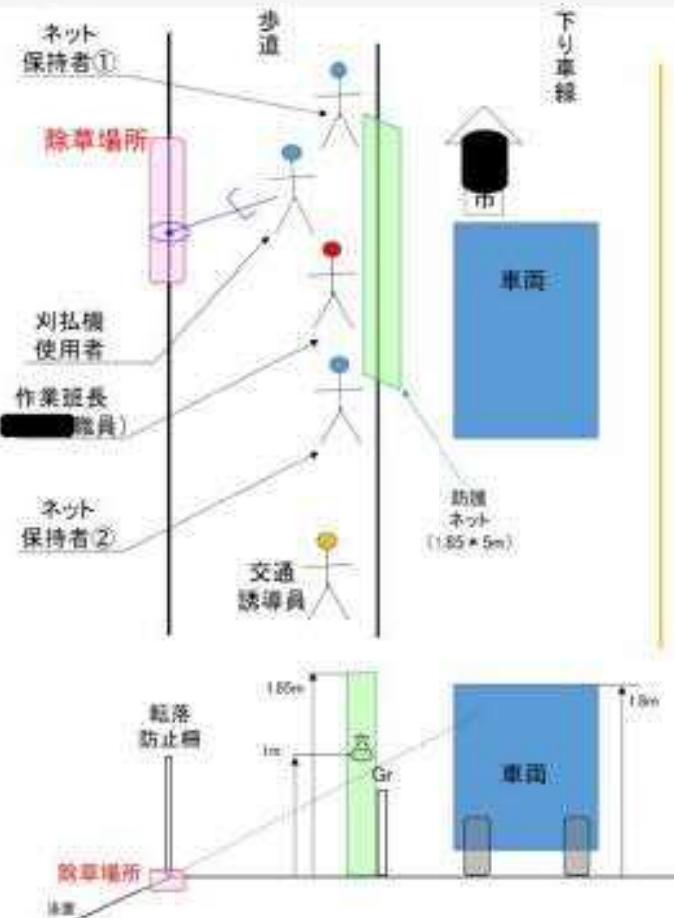
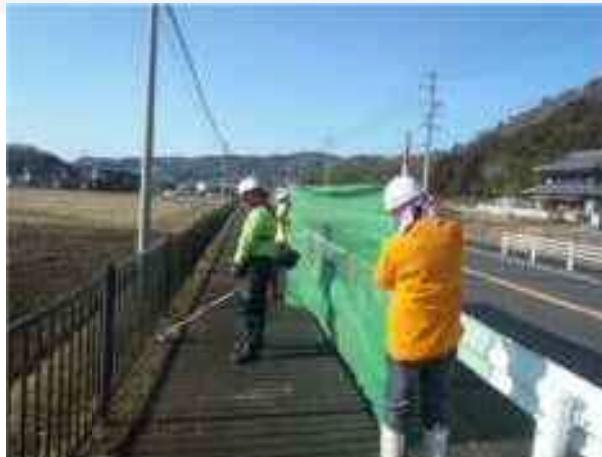
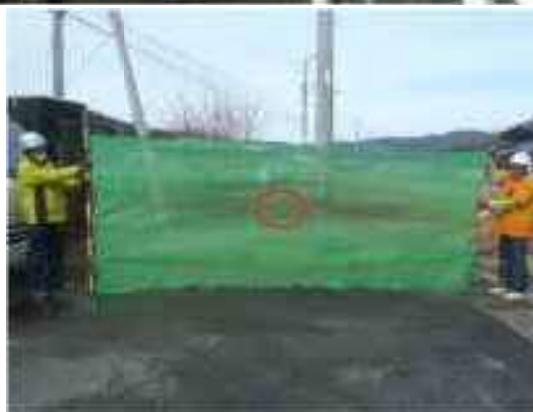
飛び石防止のネット(1.85×5m)

【事故の概要】歩道を肩掛式の草刈り機にて草刈り中に、軽自動車の運転手から飛び石が当たったと苦情があった。運転手が帰宅後にフロントガラスの汚れを取り、傷が無いか確認したところ、フロントガラスの傷が確認されたため、再び草刈りの現場に戻り、作業員と一緒に傷を確認した。

- 防護ネットの点検、修理を怠り防護ネットに2cm程度(3カ所)の穴があいたまま草刈り作業を行った。
- 防護ネットを刈刃から約2m離れて設置していた。

- 作業前に防護ネット（道具）の点検、修理を行う。
- 草刈り機を使用する作業員の角度を工夫することで、飛石防護ネットを草刈り機の刈刃から1mの位置に2人で持つて設置する。

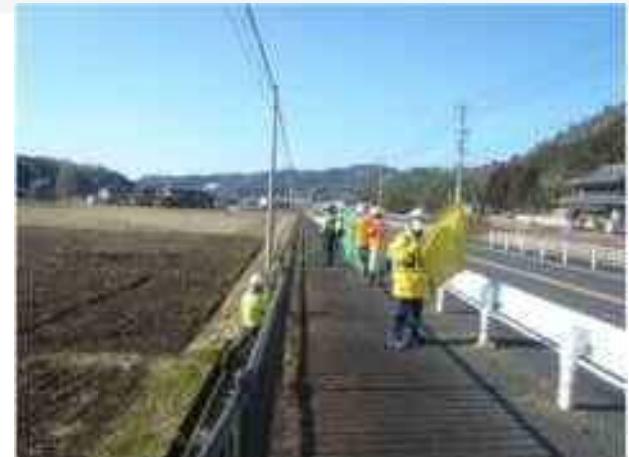
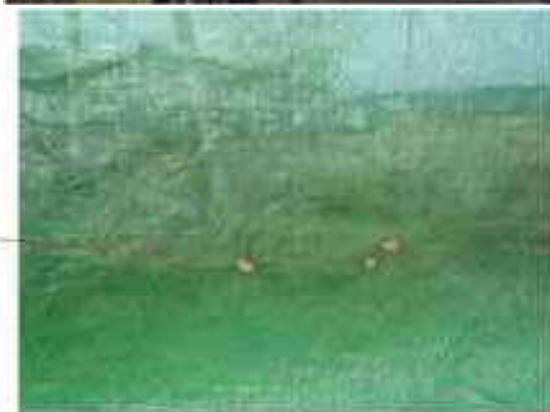
ネットの穴の状況(最大2cm程度)

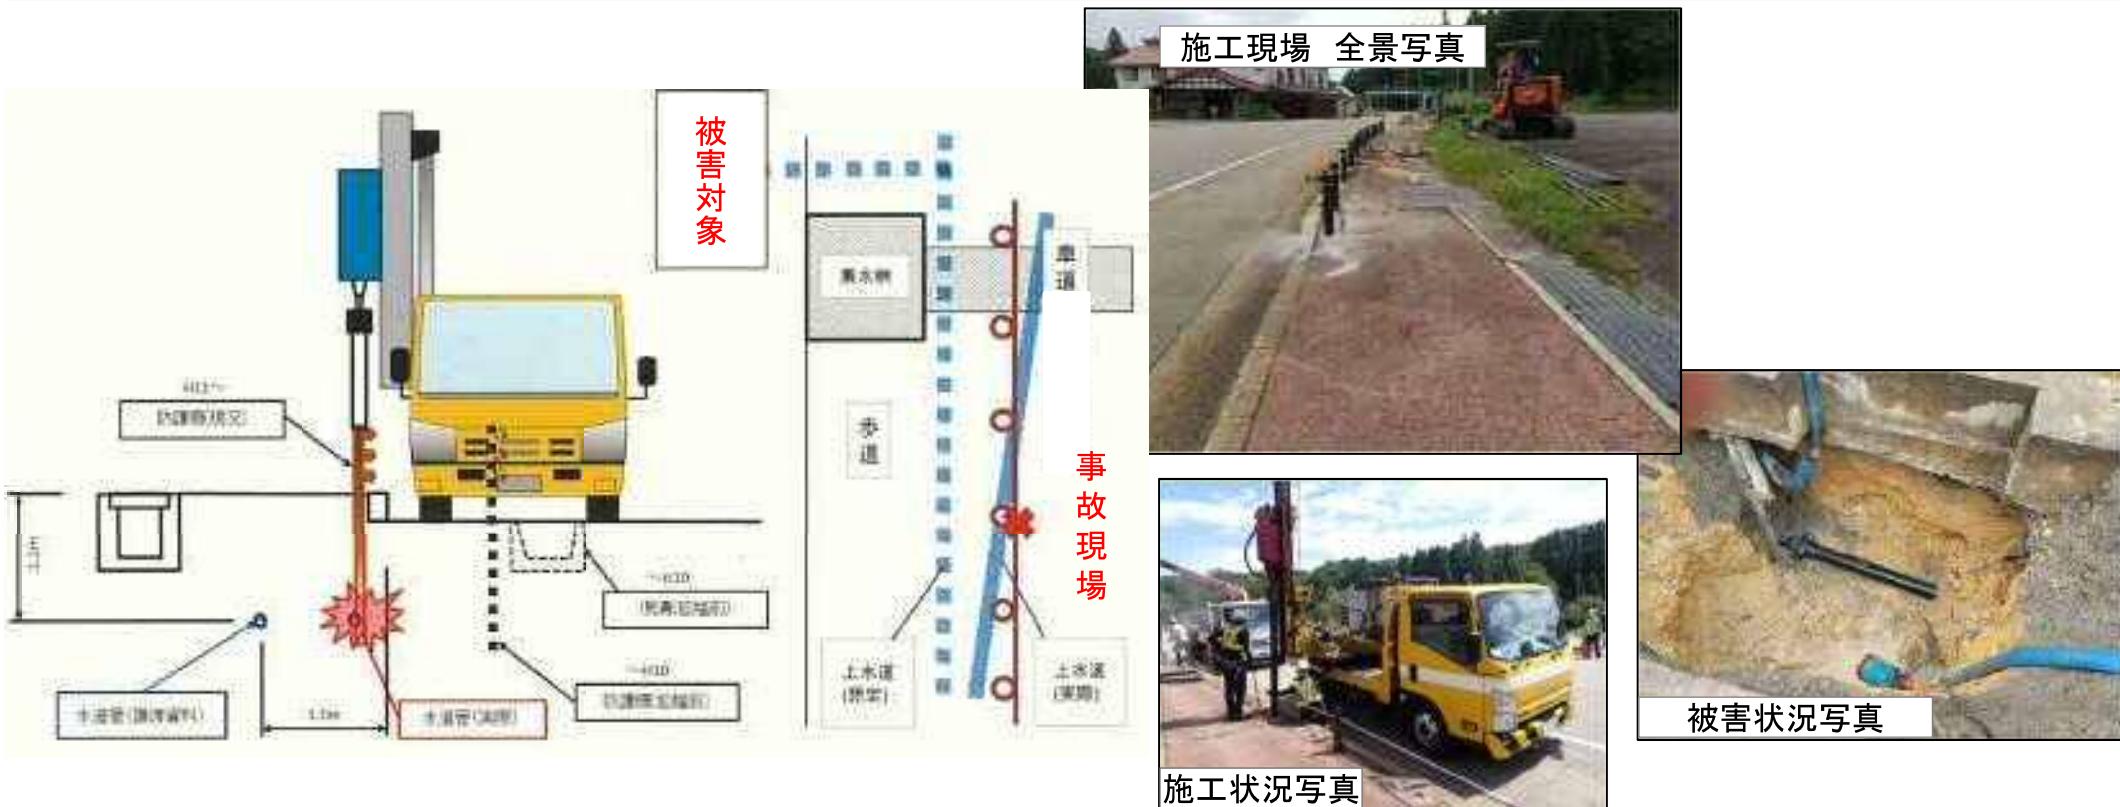
**【事故の概要】** 防災工事において路側防護柵の撤去、新設作業中に、市より埋設管（水道管）の減圧の通報が入り、施工済みの支柱1本から上水道と思われる滲みだしを確認した。その後、試掘を実施した結果、水道管の損傷が確認された。

- ・発注者から入手した図面より埋設管とガードレールとの離隔があると理解した上で、埋設物探査を実施したが、探査機の取扱いが間違っていたため反応がなく、埋設位置の正確な検知ができなかった。
- ・ガードレール支柱打ち込み作業中に下請の作業員から異変があるとの報告があったが、埋設管と離隔があるとの認識から、転石と判断して作業を継続させた。

- ・埋設物調査に使用する埋設探査機についての訓練を行い、確実に探査を実施する。
- ・施工中、作業員から異変の報告があった場合は、真摯に原因究明を行う。
