# 工事の施工状況【工事受注者提供資料】

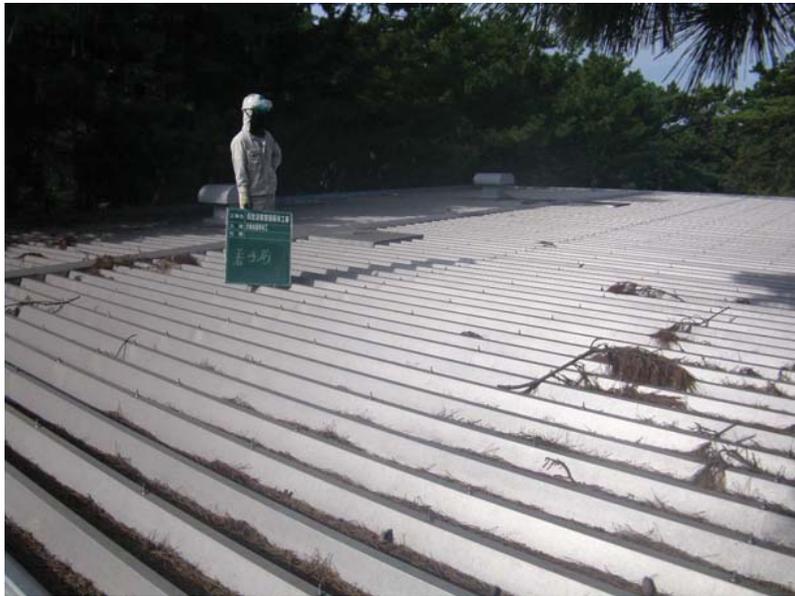
令和元年 8月29日

解体作業前の屋根の状態

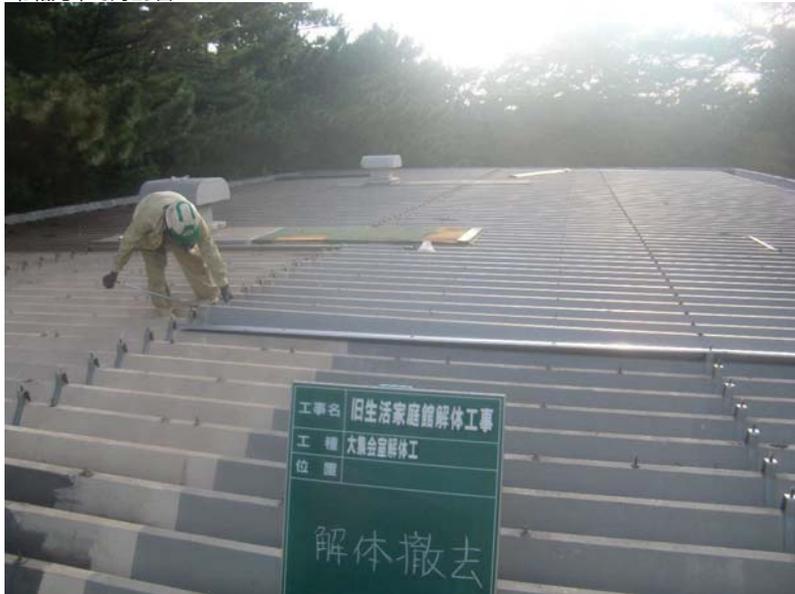
令和元年 8月29日

カバー折板（H15年の屋根改修で貼った金属屋根）を剥がしている作業状況

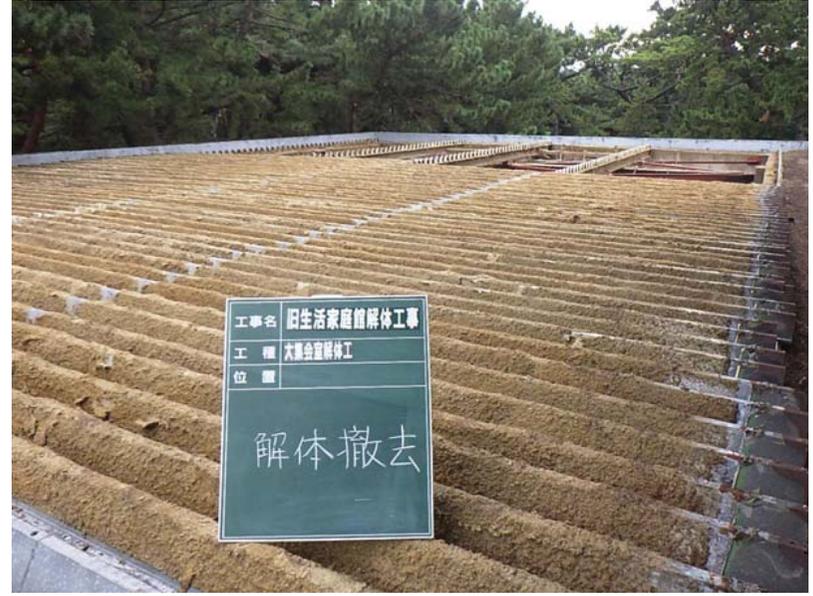
令和元年 9月4日

折板（当初からあった下の金属屋根）を剥がしている状況

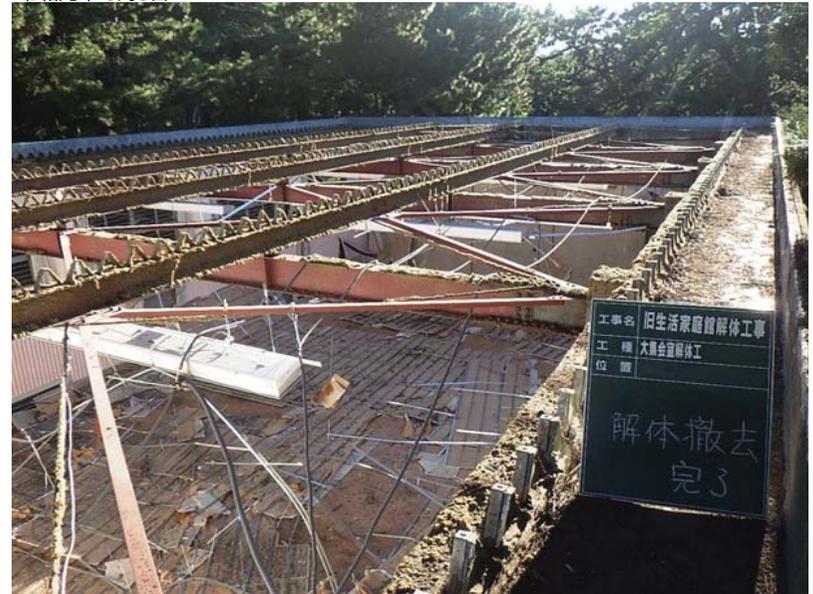
令和元年 9月5日

折板（当初からあった下の金属屋根）が全て撤去された状況

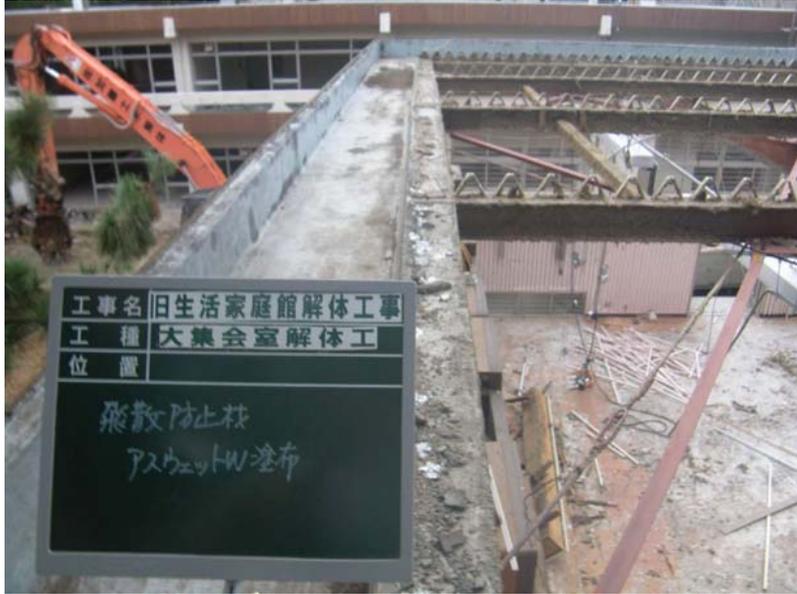
令和元年 9月27日

応急措置（固化剤塗布）白っぽく見える部分にアスベストが残存していた

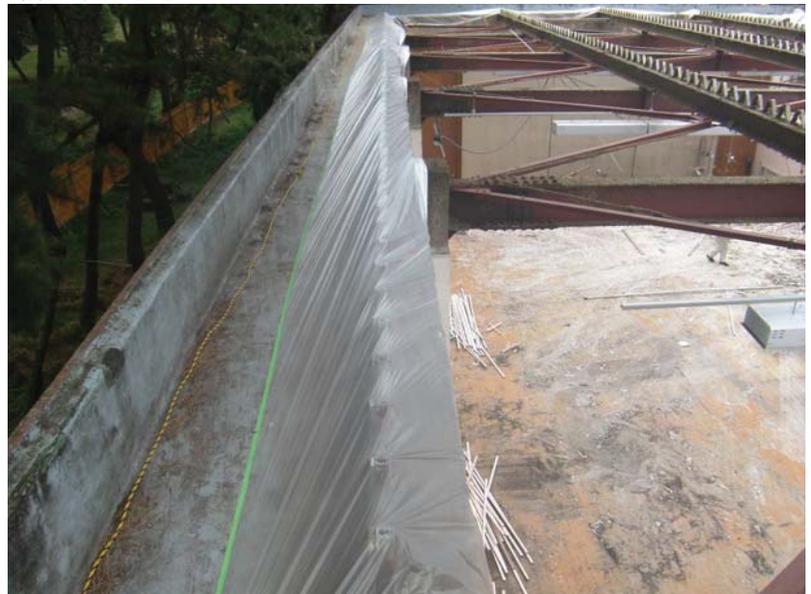
令和元年 9月28日

応急措置（固化剤で固めたアスベストを養生シートで保護）

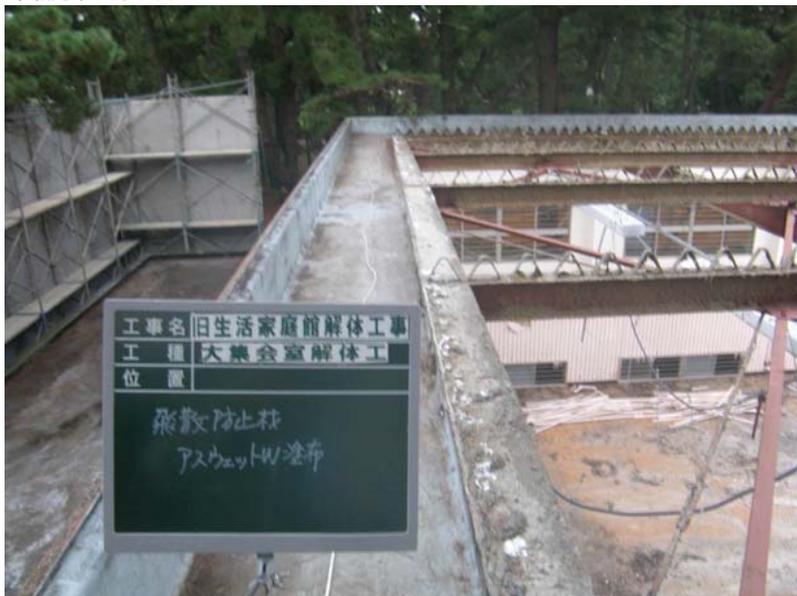
令和元年 9月27日

応急措置（固化剤塗布）白っぽく見える部分にアスベストが残存していた

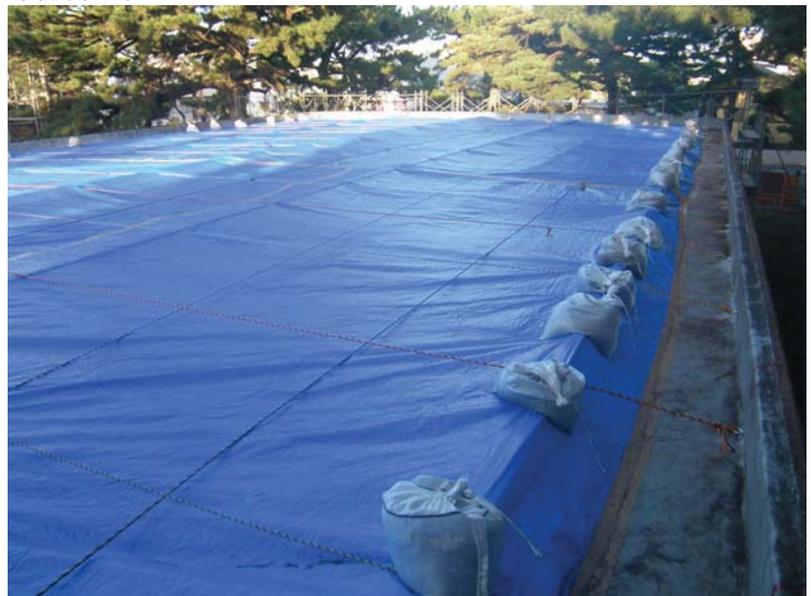
令和元年 9月28日

応急措置（屋根面全体をブルーシートで飛散防止養生）

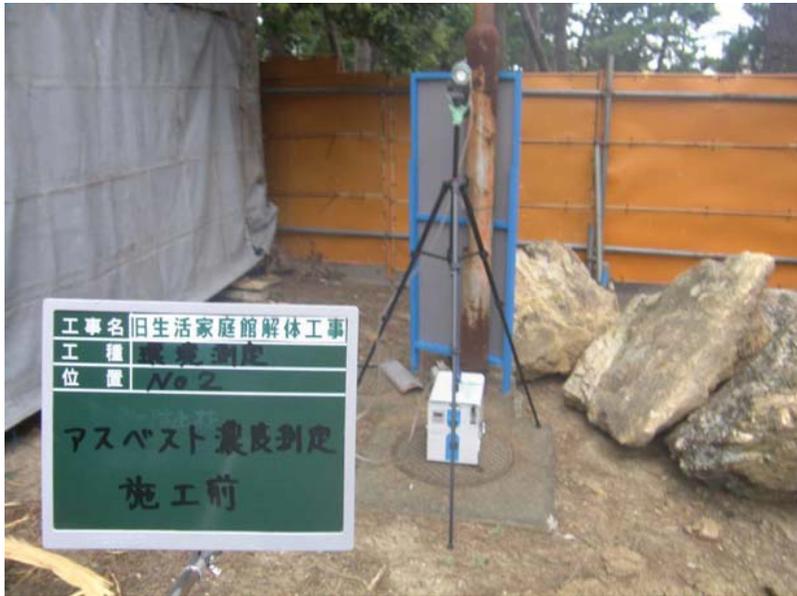
令和元年 9月28日

応急措置後のアスベスト粉じん濃度調査（敷地境界付近）

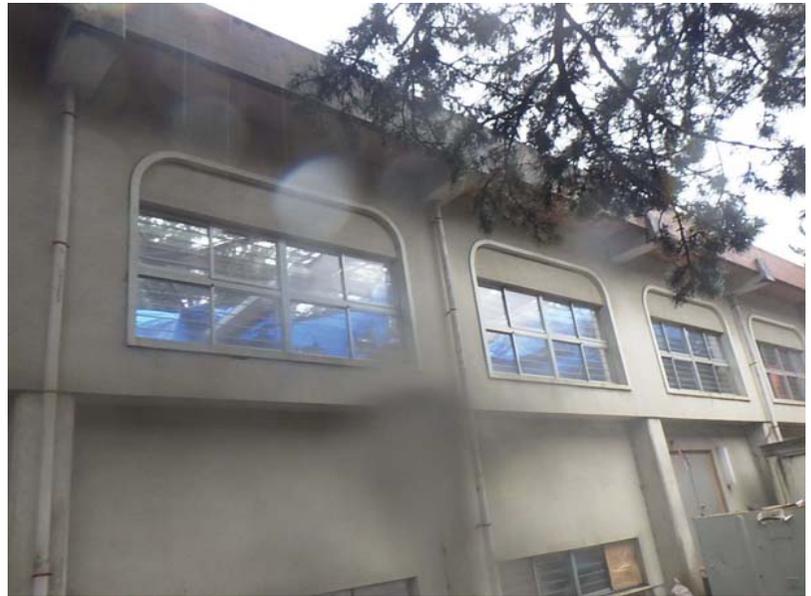
令和元年 10月13日

台風19号の風雨により仮設天井が破損

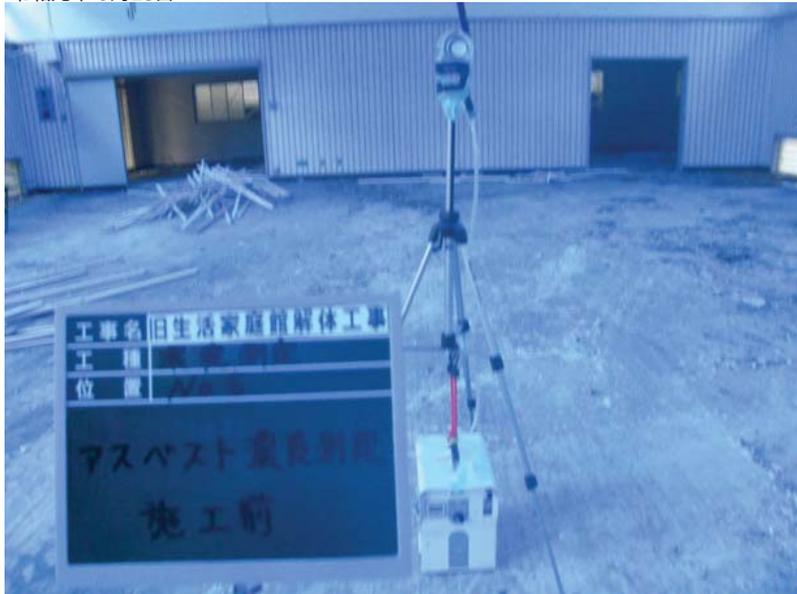
令和元年 9月28日

応急措置後のアスベスト粉じん濃度調査（建物内部）

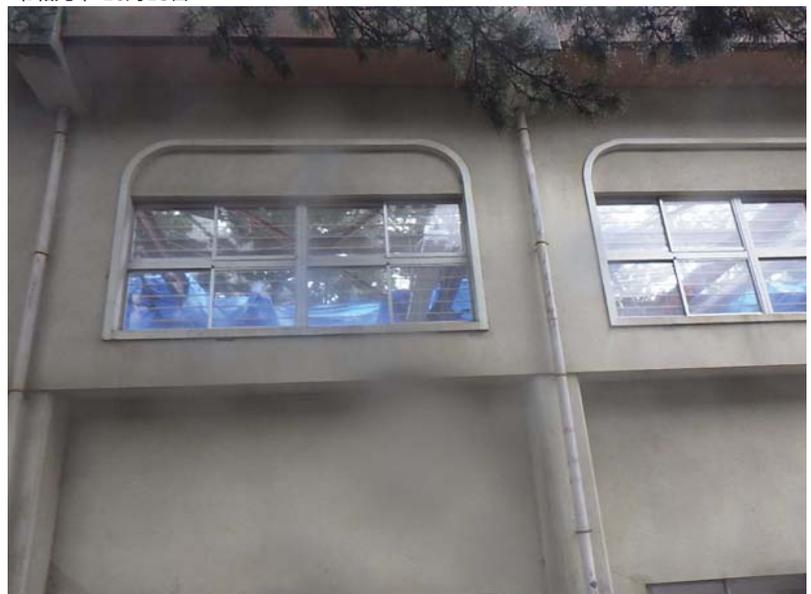
令和元年 10月13日

台風19号の風雨により仮設天井が破損

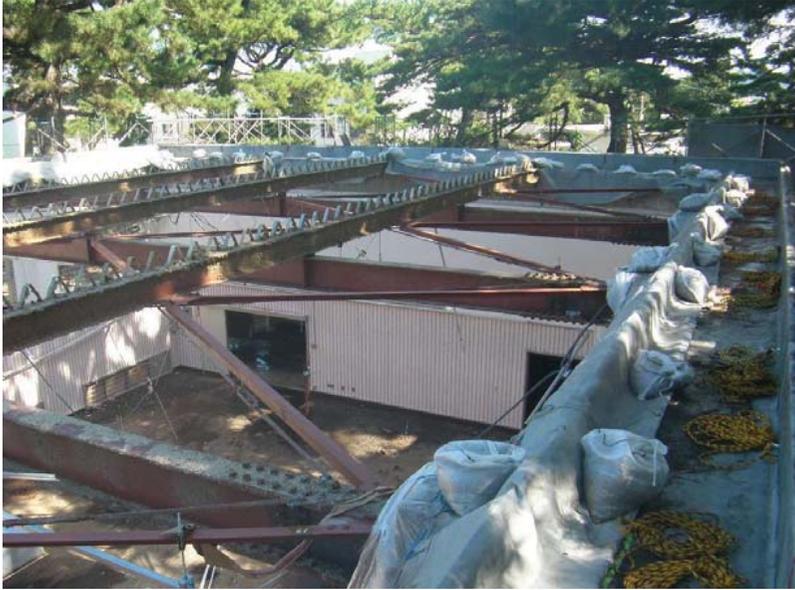
令和元年 10月14日

再度養生テープで保護し、防音シート（厚手のシート）で覆った

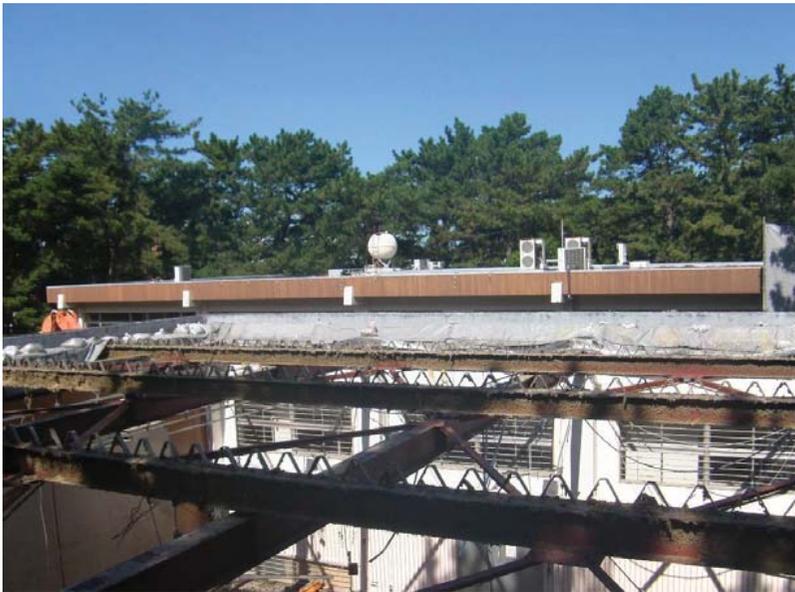
令和元年 10月14日

再度養生テープで保護し、防音シート（厚手のシート）で覆った

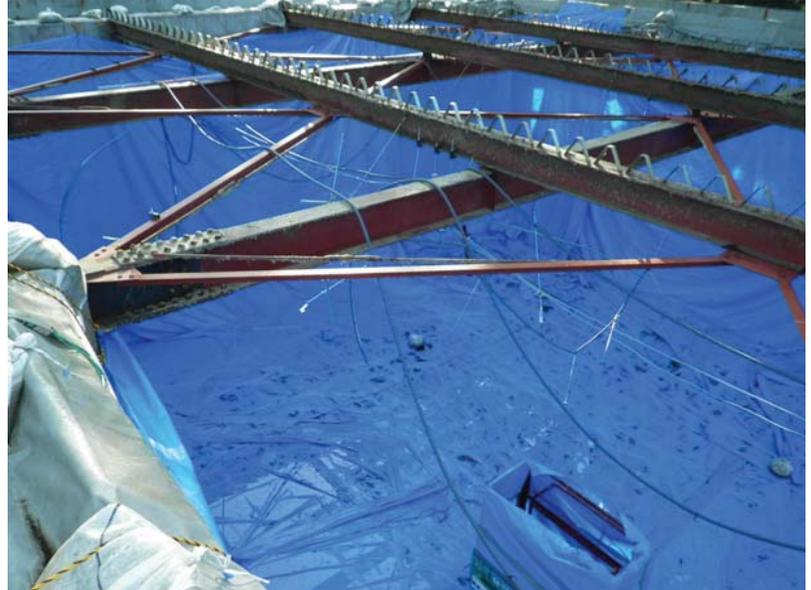
令和元年 10月23日

大集会室内部（床・壁）をブルーシートで養生

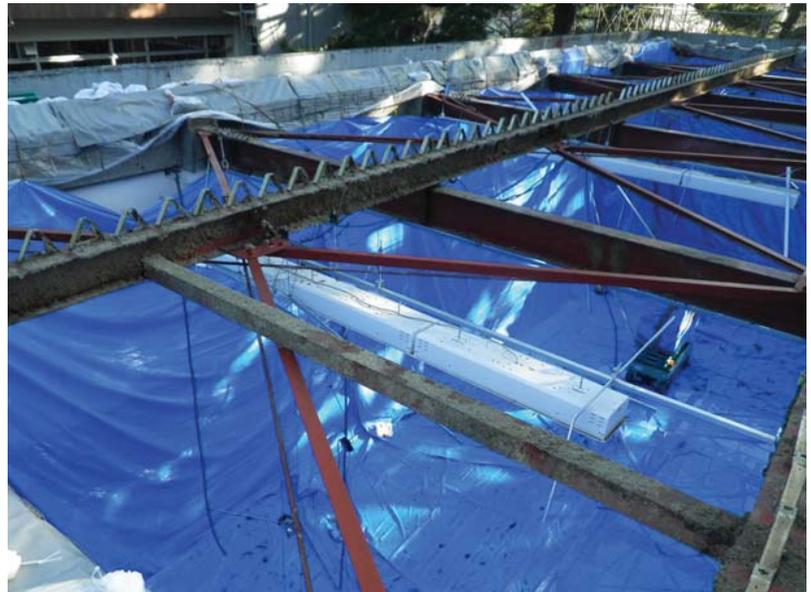
令和元年 10月23日

大集会室内部（床・壁）をブルーシートで養生

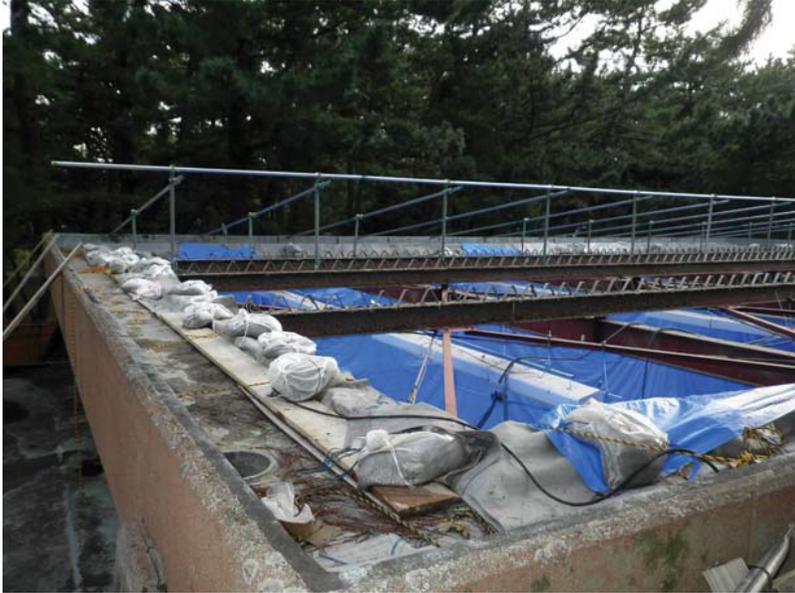
令和元年 10月23日

大集会室の仮設屋根骨組施工中

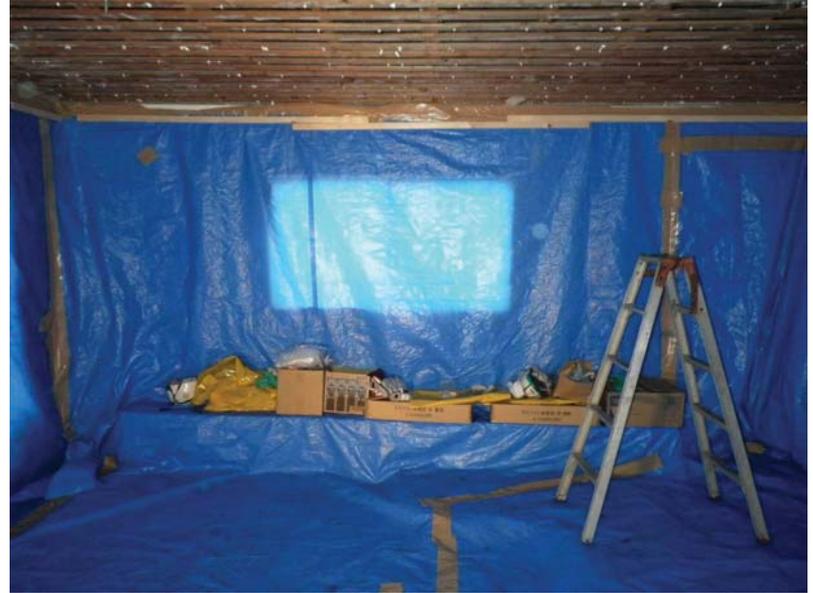
令和元年 10月23日

大集会室玄関内部のブルーシート養生

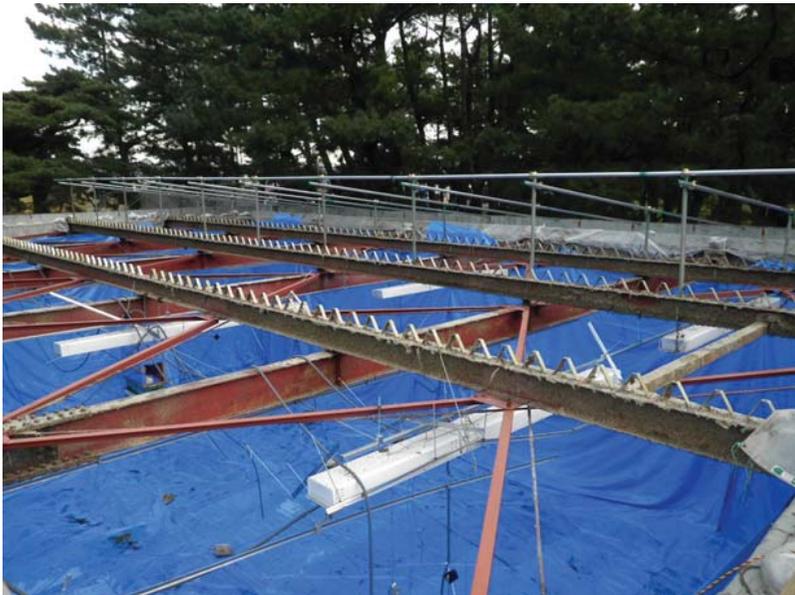
令和元年 10月23日

大集会室の仮設屋根骨組施工中

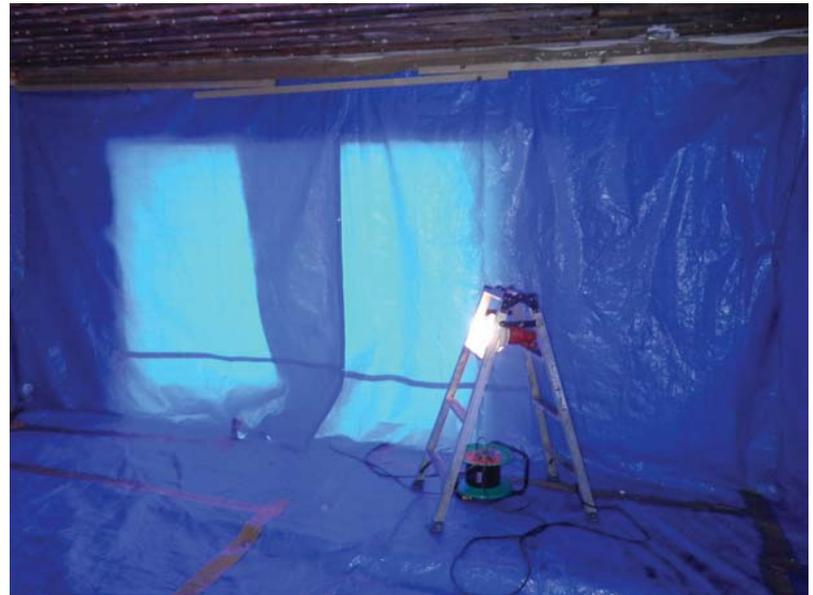
令和元年 10月23日

大集会室玄関内部のブルーシート養生

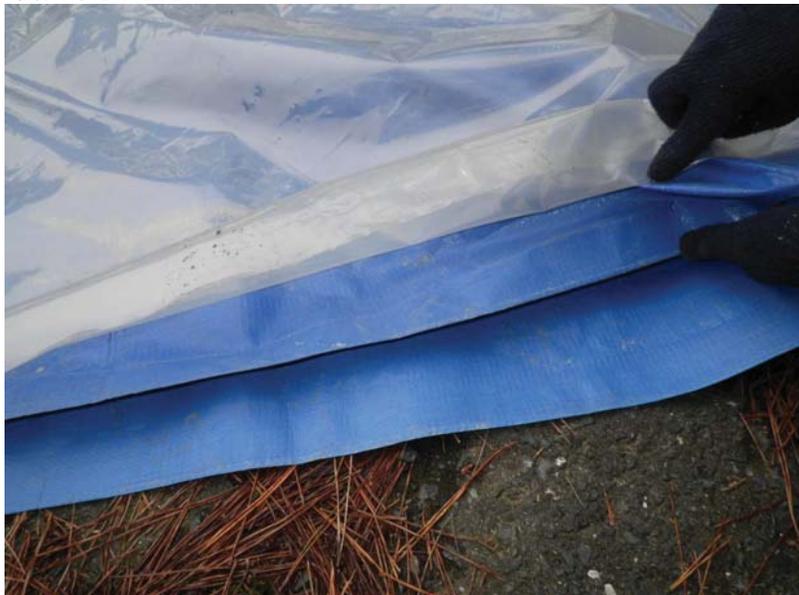
令和元年 10月26日

隔離用ポリシート (0.15mm) + ブルーシート

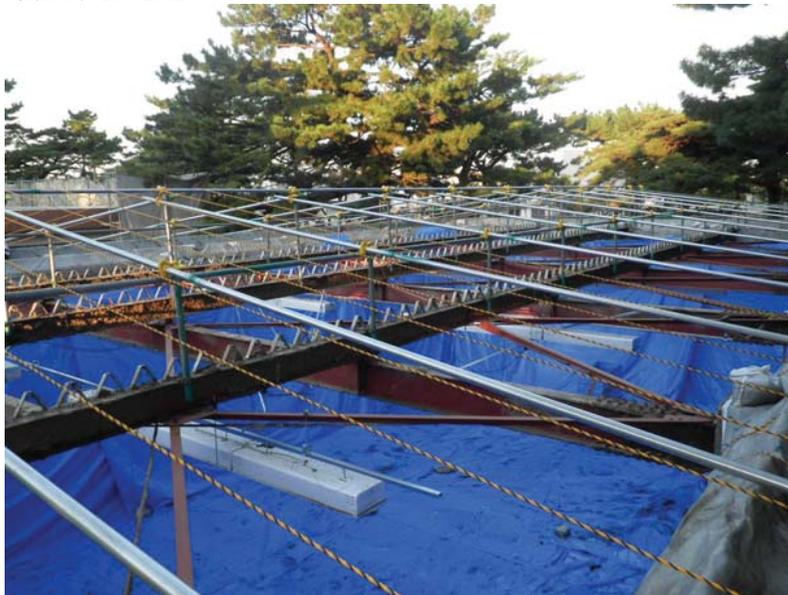
令和元年 10月26日

仮設屋根骨組完成

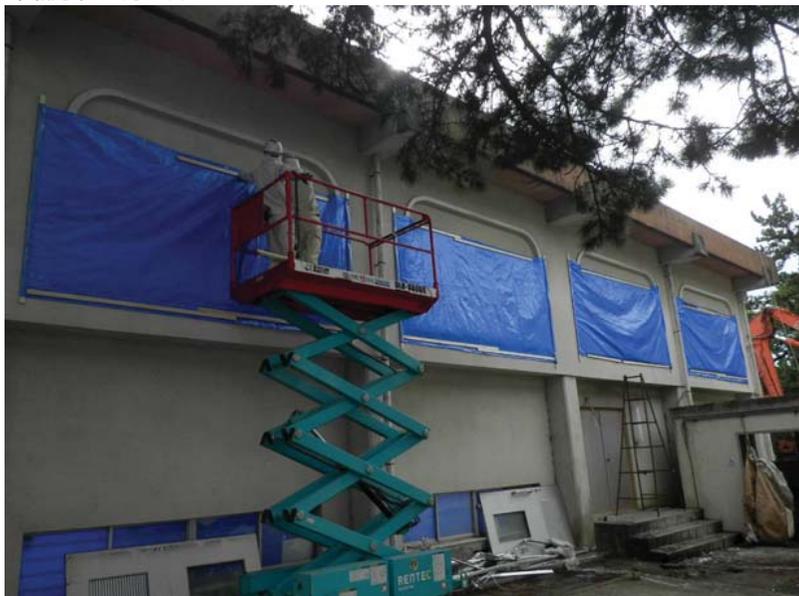
令和元年 10月26日

外部窓開口部にポリシート+ブルーシート貼り施工中

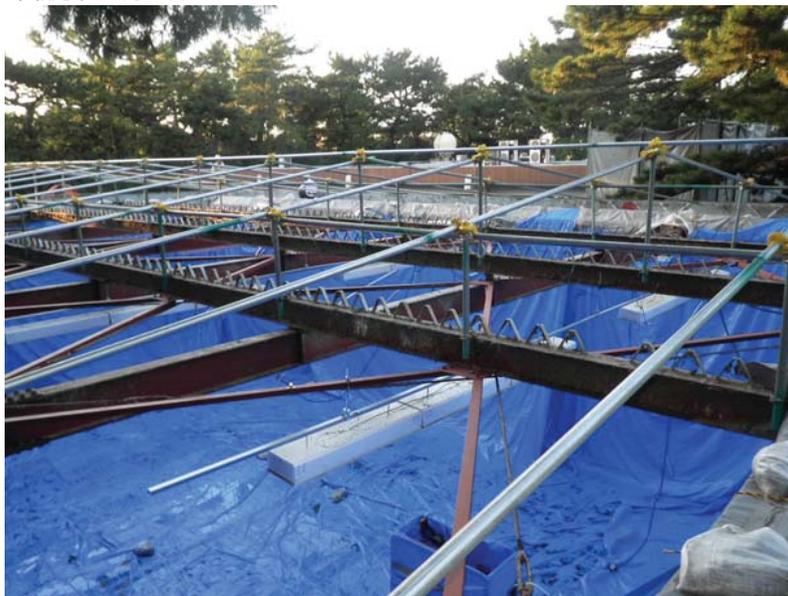
令和元年 10月26日

仮設屋根骨組完成

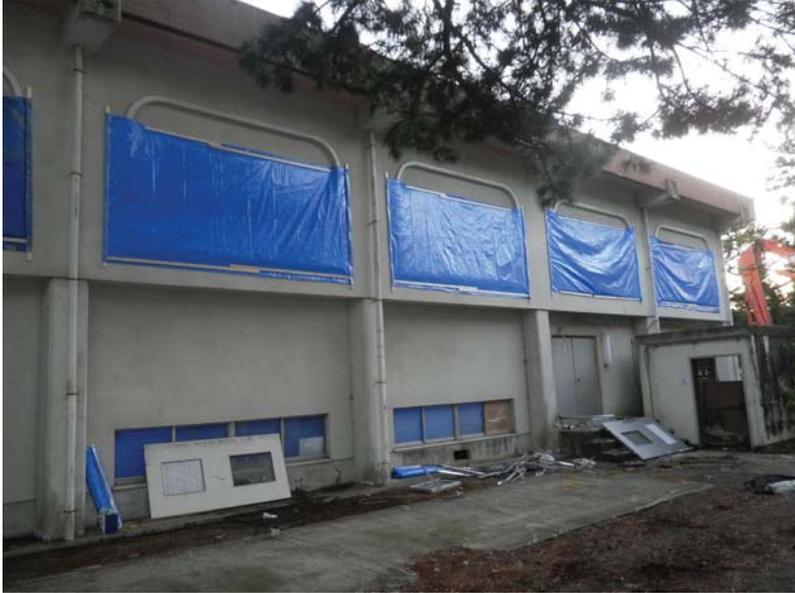
令和元年 10月26日

大集会室外部窓開口部をポリシート+ブルーシートで覆う

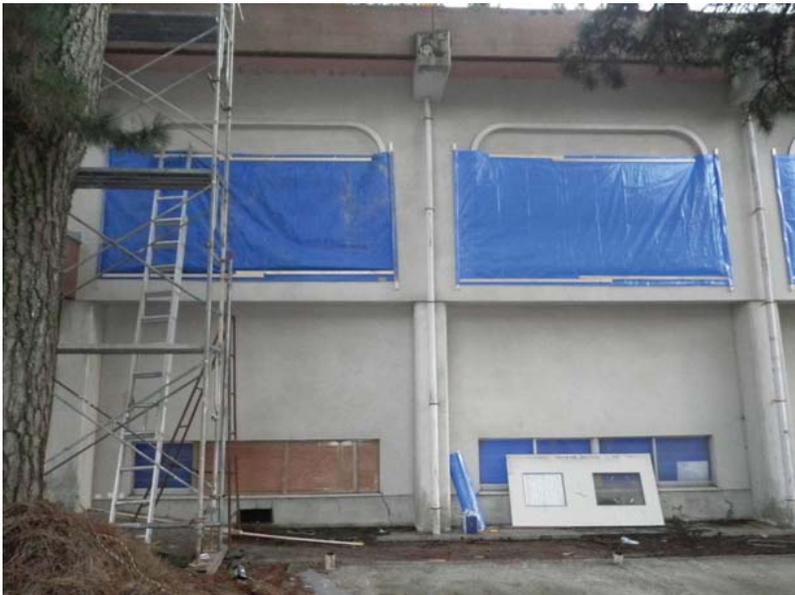
令和元年 10月26日

大集会室外部窓開口部をポリシート+ブルーシートで覆う

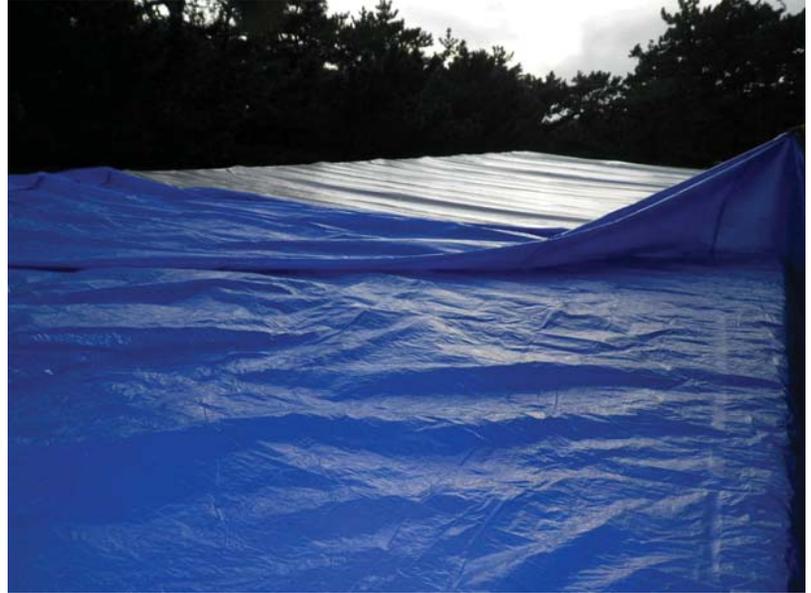
令和元年 10月28日

仮設屋根 1層目 ポリシート (0.15mm)

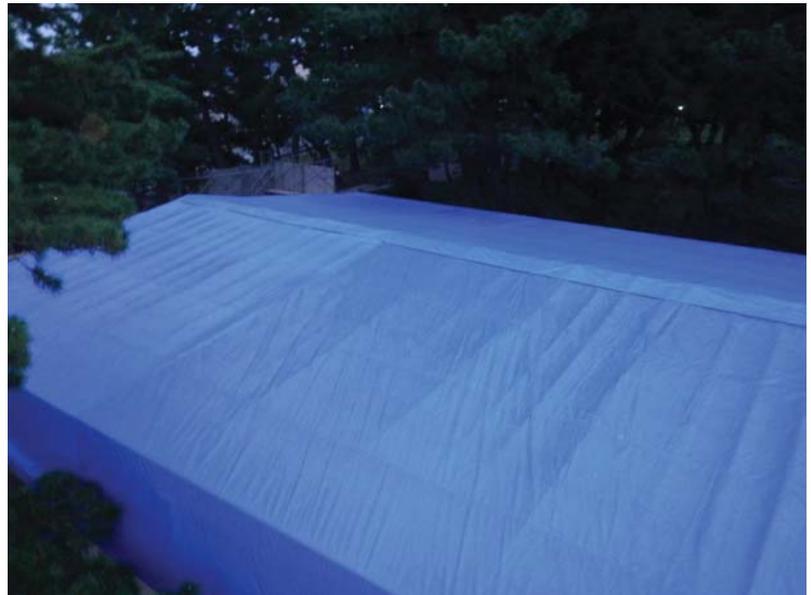
令和元年 10月28日

仮設屋根 2層目 ブルーシート

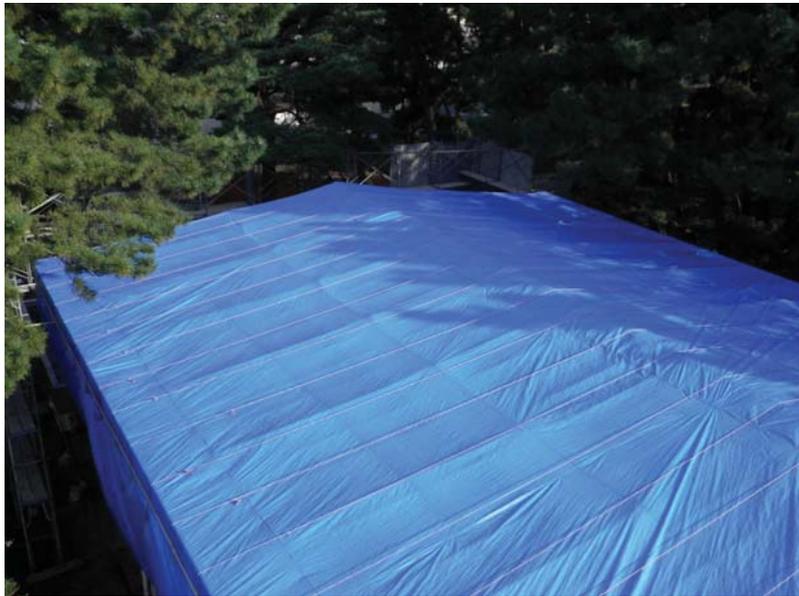
令和元年 10月31日

仮設屋根 3層目 ブルーシート

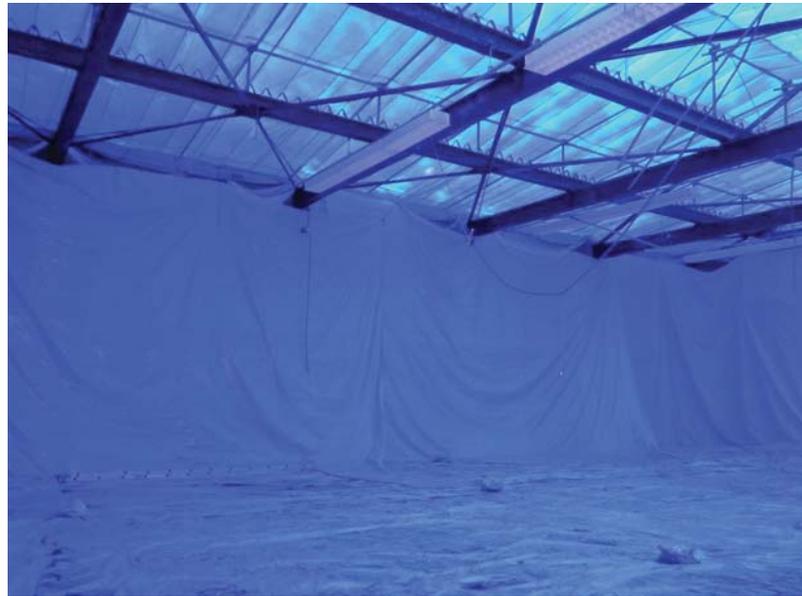
令和元年 10月31日

大集会室の隔離状況 (内部)

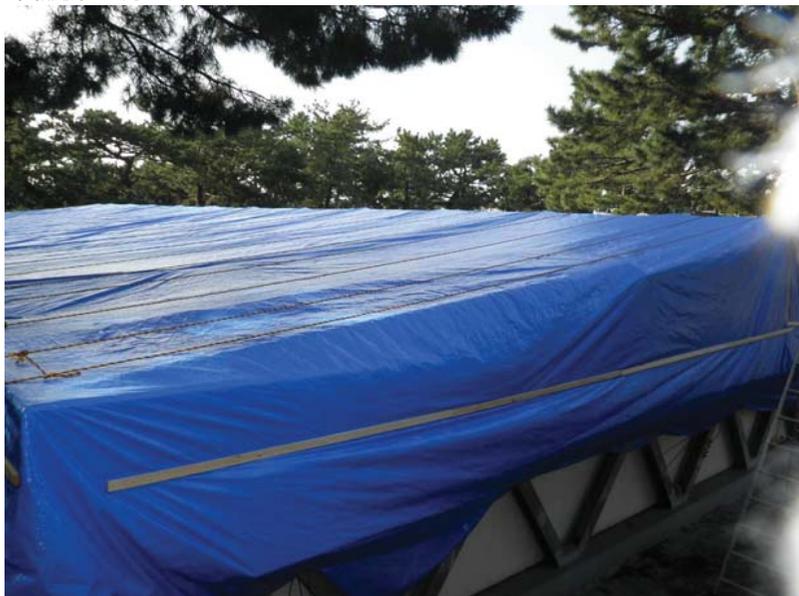
令和元年 10月31日

仮設屋根完成

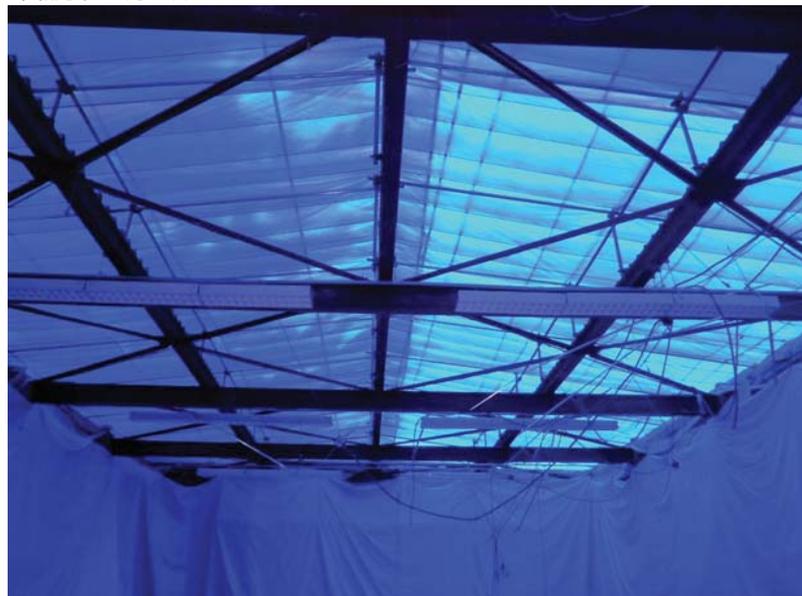
令和元年 10月31日

大集会室の隔離状況 (内部)
