令和3年4月発生

## 事故の種類：公衆災害（物損：架空線の損傷）

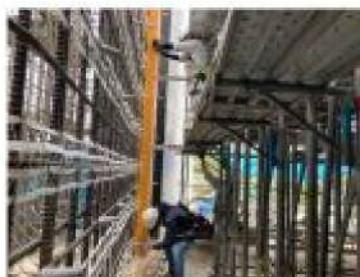
**【事故の概要】** 横門管体川裏側の右岸側外壁の角落し型枠を設置する作業中、作業員が上下に分かれて2名で型枠を立て込む作業をしており、底版からの立上がり部の桟木にはめ込む際、一旦桟木に預けて位置合わせをしようとした。その際、抵抗なく落下するようにならなかったため、とっさに型枠と型枠の間に手を入れて、薬指と小指を挟まれ被災した。

- ・手を反射的に入れてしまった。
- ・型枠は通常、抵抗を受けるところ、予想に反して落下した。
- ・相互の合図、掛け声が不足していた。
- ・型枠を支える人数が不足していた。
- ・型枠落下時の安全対策がなかった。

型枠の据付けはクレーンにて据付箇所の近くまで吊り込み仮置きし、玉掛ワイヤーを外す。  
その後、人力にて据付位置の桟木に接続する。接続後、桟木にて型枠を支保工に板固定する。

- ・型枠の下に手を入れない。
- ・声掛け合図を密に実施する。
- ・桟木で持ち手を取り付ける。
- ・型枠保持者2名及び位置合わせの3名配置とする。
- ・落下対策としてスペーサー(桟木等)により安全対策する。
- ・型枠をワイヤーで吊った状態を保持する。
